## Herstel en onderhoud van terrazzovloeren

### HOE KIJKT DE RDMZ TEGEN DE TERRAZZOVLOEREN AAN?

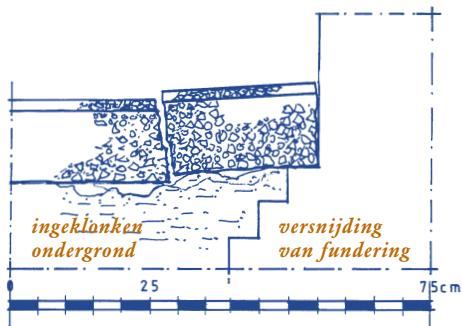
*Breuk in de vloer met als oorzaak het inklinken van de bodem waardoor de vloer op de versnijding van de fundering blijft 'hangen'.*

In kerkgebouwen, waar vloeren nogal eens direct op de aardbodem zijn gelegd, is de vloer doorgaans gescheurd in de buurt van de versnijding van de fundering van muren en kolommen. Bij zakking van de bodem blijft de vloer hangen op de versnijding en breekt als gevolg van de ongelijkmatige belasting.

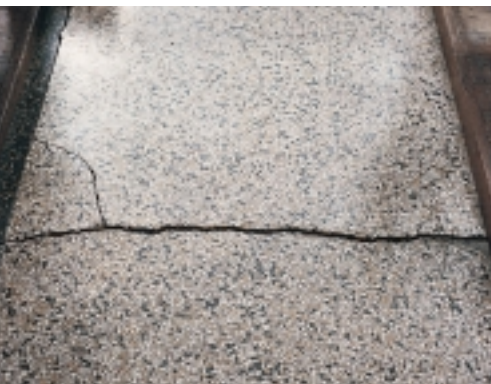
*Gangpad in een kerk met forse breuk. Uit onderzoek bleek dat deze breuk zich bevond boven het scheidingsvlak van twee verschillende funderingsconstructies.*

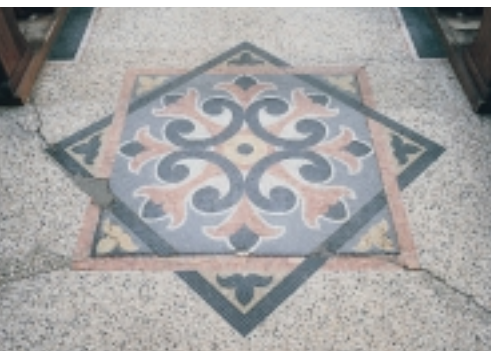
*Het uitzetten en krimpen van terrazzo manifesteert zich op de kruising van twee gangpaden. Delen van de breuklijn volgen de banden van mozaïeksteentjes die daarmee als een 'natuurlijke' dilatatie zijn gaan functioneren.*

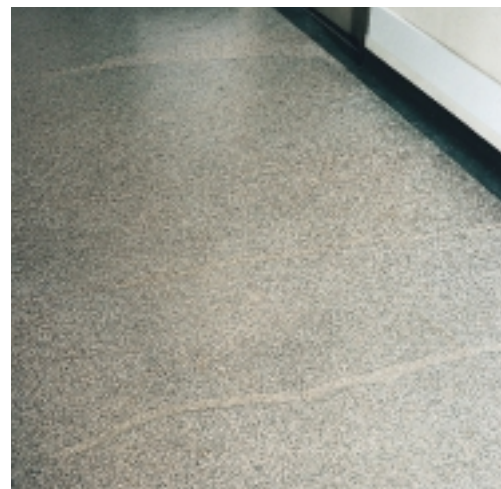
*Gerepareerde scheuren. De scheuren zijn waarschijnlijk ontstaan als gevolg van het krimpen van te nat verwerkte terrazzo.*

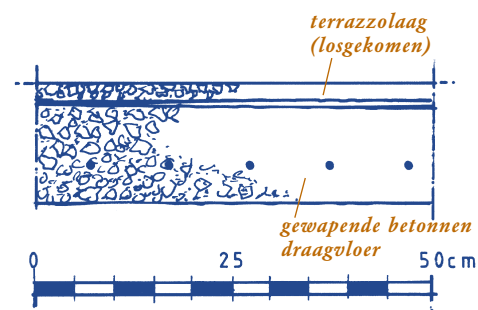
*Het principe van de opbouw van een (losgekomen) terrazzovloer op een gewapende betonnen draagvloer.*

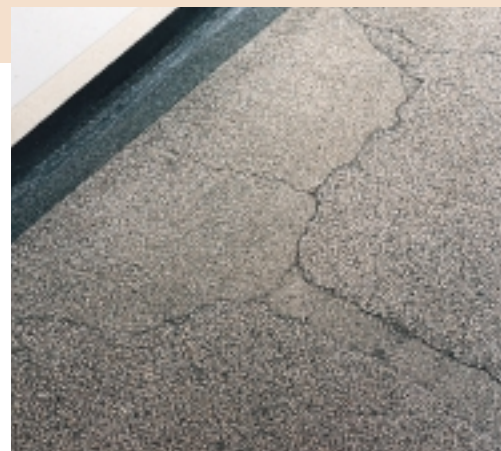
*Opnieuw gescheurde reparatie. De onderliggende oorzaak was niet weggenomen*

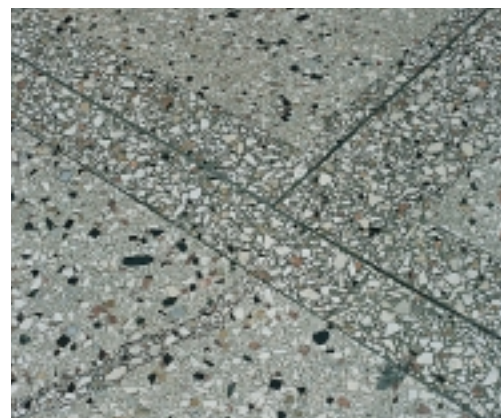
*Detail van een gerepareerde vloer. Hier is gekozen voor hetinzagen van de scheuren, het vernieuwen van de smalle velden en tevens het aanbrengen van een dilatatie, echter midden in de gerepareerde strook.*

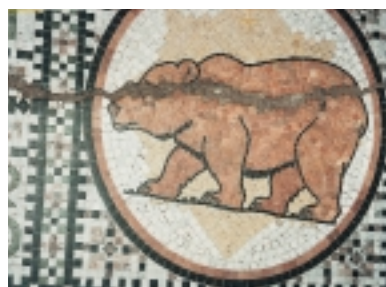
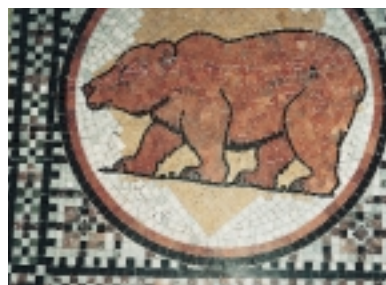
*Gescheurd middenornament van mozaïeksteentjes in een kerkvloer vóór restauratie. (foto O. Andreat †)*  
*Hetzelfde middenornament na restauratie door O. Andreat. (foto O. Andreat †)*
