## Verwering van natuursteen in het exterieur

RDMZ info Restauratie en beheer nr. 29, januari 2002, meegezonden met Nieuwsbrief 1, januari 2002  
Redactie Klaas Boeder, Mieke Bus, Ries van Hemert, Taco Hermans, Michiel van Hunen, Mariël Kok en Edzard Prent Tekst Hendrik-Jan Tolboom  
Foto's, tenzij anders vermeld RDMZ Vormgeving B@seline, Utrecht  
Druk VanSoest, Amsterdam  
Voor bestelling van meerdere exemplaren: afdeling Communicatie, 030 · 69 83 456  
Aan deze uitgave kunnen geen rechten worden ontleend.  
ISSN 1566-7057

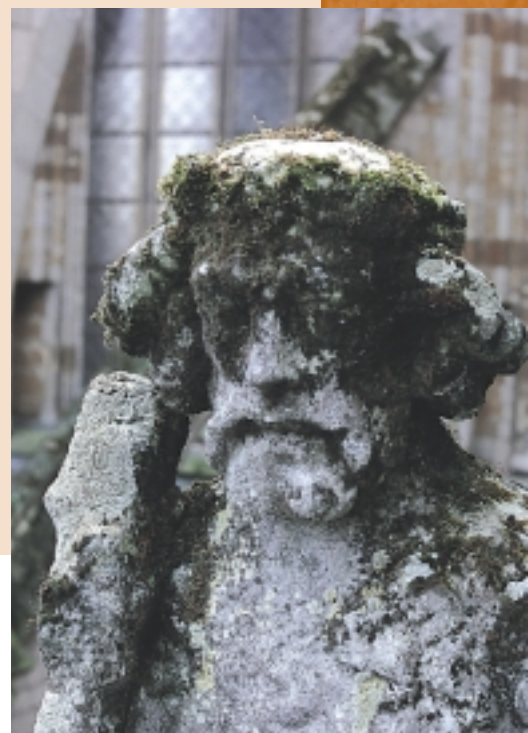
*Dit tufstenen beeld staat aan de noordzijde van de St. Janskathedraal in Den Bosch en blijft lang vochtig; een ideale voedingsbodem voor mossen*

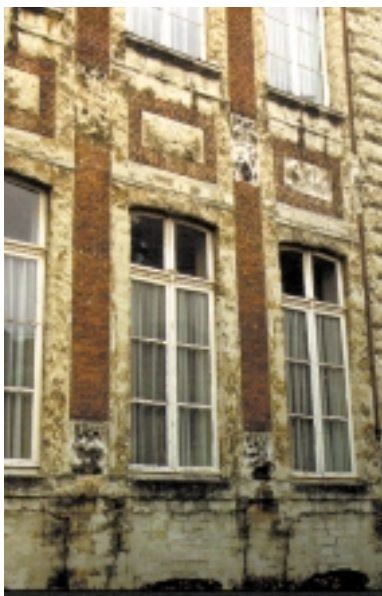
*Voorbeeld van expositie van Ledesteen: de voor- (boven) en achtergevel (onder) van hetzelfde gebouw. De voorgevel bevindt zich aan de regenkant. Hier spoelt de steen schoon. De achtergevel bevindt zich in de luwte. Hier ontwikkelt zich een zwarte gipskorst op de steen*

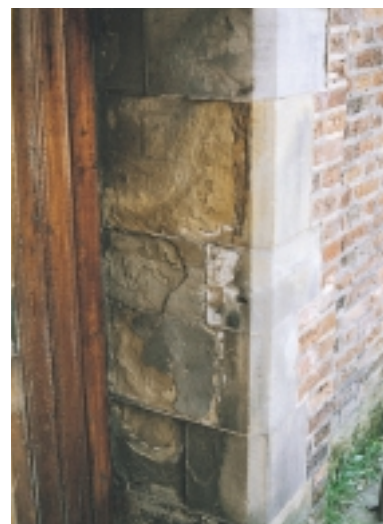
*Doordat het uitgaanspubliek dit hoekje gebruikt als openbaar toilet, springen door de extreme zoutbelasting de schollen van de steen*

Het tempo waarmee de steen verweert, is in veel gevallen wel degelijk te beïnvloeden zonder dat daar drastische maatregelen voor nodig zijn. Lekkages, begroeiing met bomen en struiken en het gebruik van het monument als openbaar toilet door mens en dier dient zoveel mogelijk beperkt te worden door regelmatig onderhoud en preventieve maatregelen.

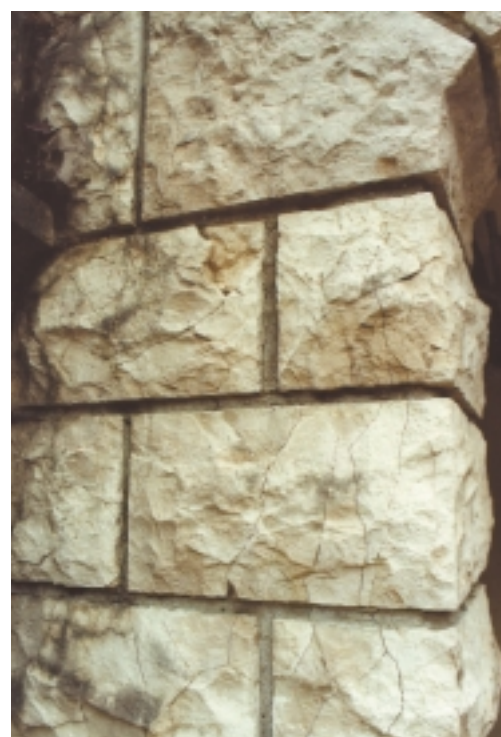
*Wanneer de poriën volledig gevuld zijn met water of de poriënstructuur van natuursteen de volumevergroting van bevrozend water in de steen niet kan opvangen, zoals hier bij Anstrude, kan vorstschade optreden (foto: H.J. Tolboom)*

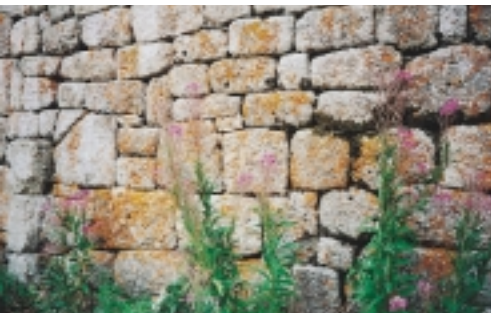
*Ook graniet verruwt na enkele eeuwen wanneer het wordt blootgesteld aan een extreem klimaat (Mont Lozère, Frankrijk)*

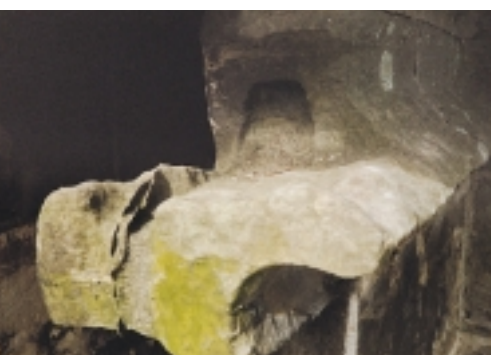
*Deze zandstenen lijst is door overvloedig spoelen met water voor een groot deel verdwenen; een harde ader in de steen is blijven staan*

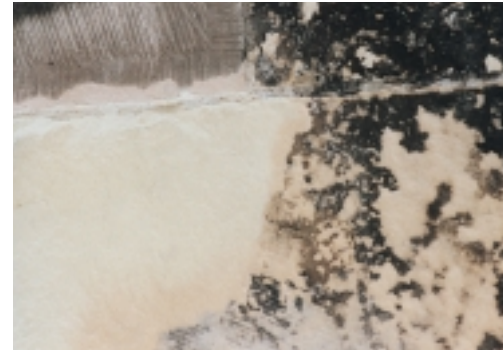
*Blonde zandsteen verkleurt rood-roze nadat het sterk verhit is*

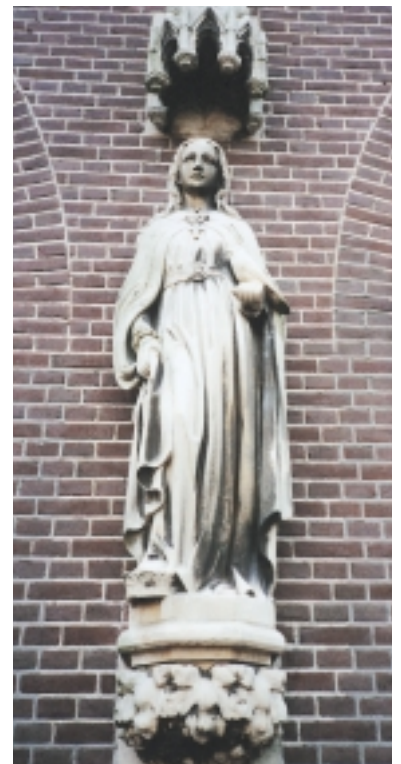
*Savonnières krijgt, evenals de overige witte Franse kalkgesteenten, op den duur een zwarte gipskorst op plaatsen waar de steen niet wordt schoongespoeld*

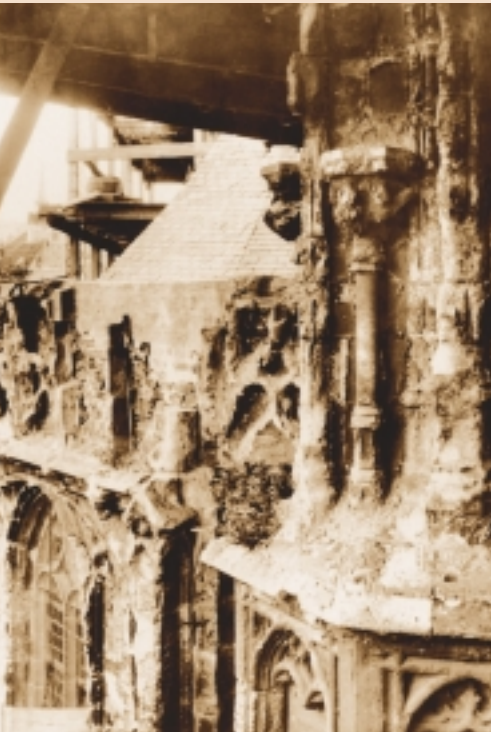
Gedeelte van de St. Janskerk in Den Bosch vóór de restauratie in de jaren '30 van de vorige eeuw: grotendeels nog in sterk verweerde Lede-steen (herkomst foto: archief St. Jan)

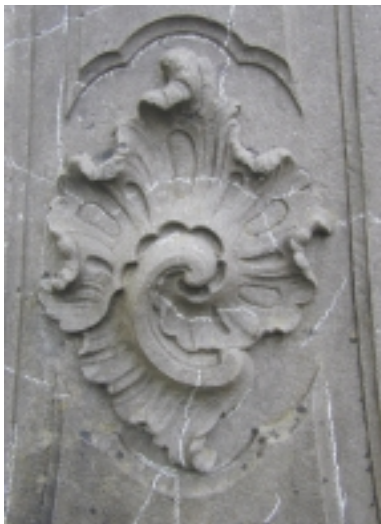
Hardsteen valt op den duur uiteen door steekvorming. Met wit krijt is hier het stekenpatroon verduidelijkt op een deel van een 250 jaar oude bepijler van buitenplaats Vredehoff te Loenen a/d Vecht

Scheuren en steken, die met name voorkomen in de donkere Belgische kalkgesteenten, kunnen worden dichtgezet met reparatiemortel. Daarmee wordt voorkomen dat het eventueel

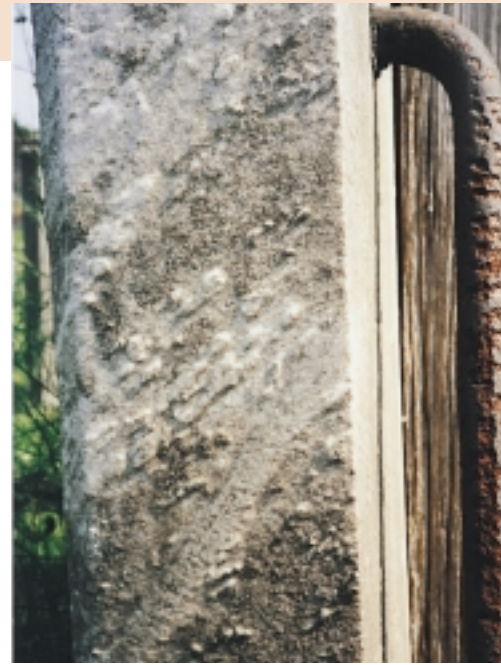
*Het oppervlak van wit marmer lost in de loop der tijd op, waardoor hardere delen van de steen hoger komen te liggen*

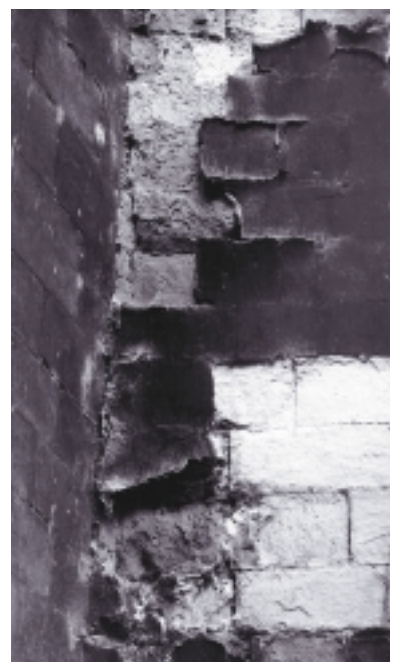
*Pas na verloop van tijd worden de dramatische gevolgen van een verkeerde behandeling zichtbaar*

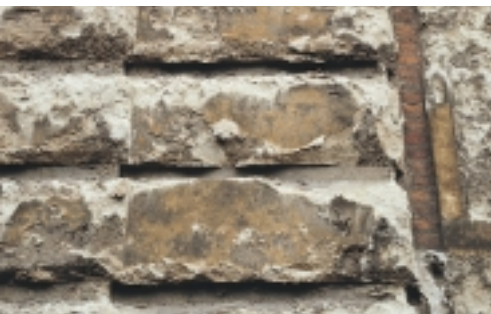
Kenmerkend verweringsbeeld van Ledestein
