AANLEIDING TOT DEZE BROCHURE

De kwaliteit van riet als dakbedekking

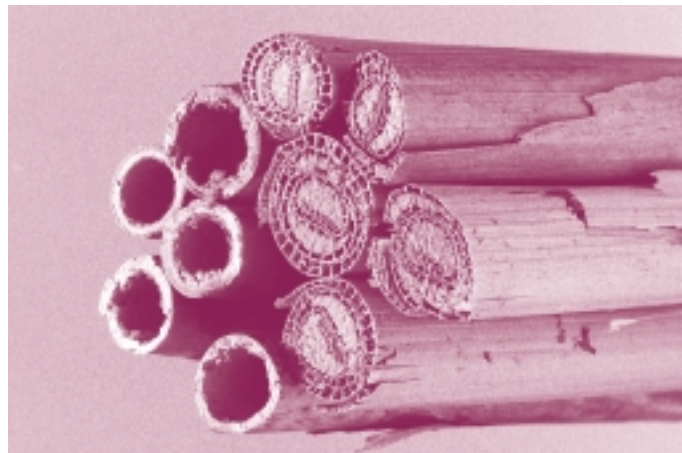
*Rietstengels:
links normale rietstengels,
rechts stengels van de
lisdodde, ofwel duilen-
of dullenriet
(foto RDMZ)*

Er bestaan ook bossen riet met ongeveer 50% duilen, het zogenoemde duilenriet. Deze bossen mogen niet op monumenten worden verwerkt, omdat duilen onvoldoende kwaliteit hebben.

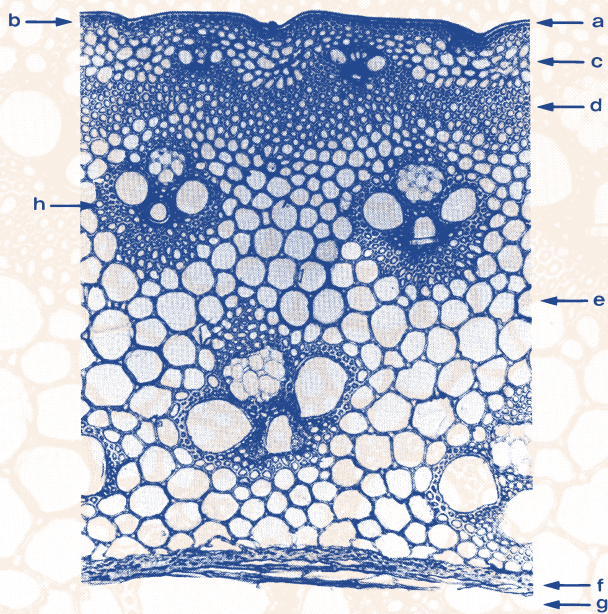
Dwarsdoorsnede van de wand van een rietstengel: a. epidermis; b. subepidermaal sclerenchym; c. parenchym; d. grondweefsel sclerenchym; e. grondweefsel parenchym; f. vlies; g. centrale holte en h. vaatbundel.

De buitenzijde van de stengels beschermt het weefsel tegen zachtrotschimmels en ultraviolet licht. Beschadiging van de stengelwand versnelt de aantasting van het riet. Daar zijn drie redenen voor:

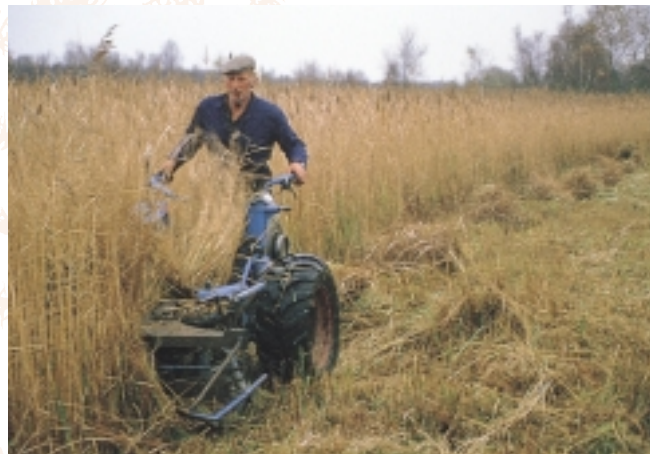
*Het riet wordt machinaal gemaaid
(foto A. Muis)*

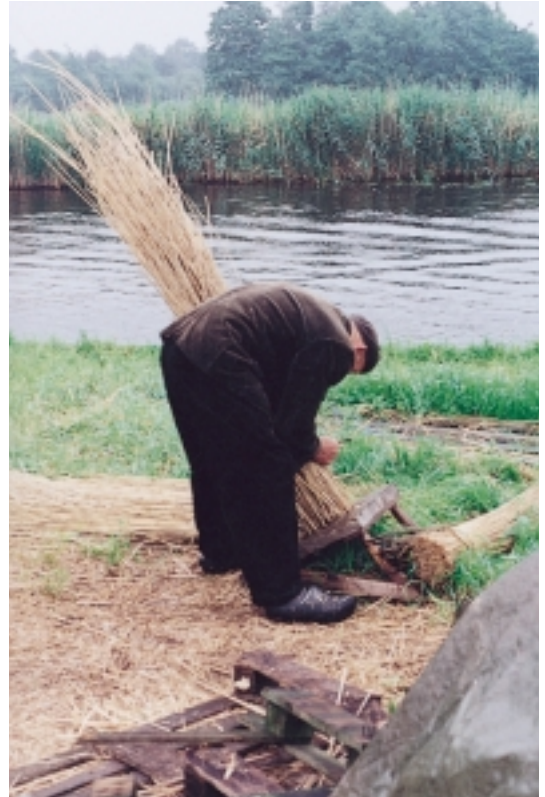
Nadat de rietstengels zijn vlak gestoten, wordt de bos gebonden

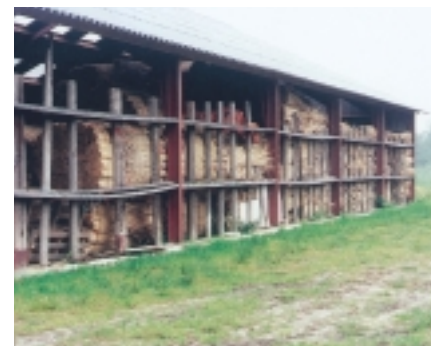
De gebundelde rietbossen zijn in een open loods met golfplattendak opgeslagen

De voorwaarden voor meer langdurige opslag zijn in basis gelijk aan die voor de tijdelijke opslag. Tegenwoordig wordt het riet vaak in schuren opgeslagen. Ook hier geldt als voorwaarde dat er een goede ventilatie moet zijn. Dat betekent dat de schuren tenminste één open zijde dienen te hebben en dat de dakconstructie zodanig is dat de temperaturen niet hoog kunnen oplopen. Het verdient aanbeveling om alleen goed gedroogd riet in schuren op te slaan. Opslag buiten, in mijten, is eveneens verantwoord, mits het onder droge omstandigheden is opgetast.
