Het pannendak

Een dak van gebakken klei trotseert eeuwen. Desondanks worden traditionele, handgevormde, maar ook bijzondere vroegindustriële pannen regelmatig vervangen door moderne. Deze ingrepen doen afbreuk aan de waarde van het historische dak. In deze brochure wordt beschreven hoe de authenticiteit en de historische waarde van pannendaken behouden kunnen blijven.

RACM Brochure Techniek 12 augustus 1998,
2e druk mei 2001, 3e druk april 2008

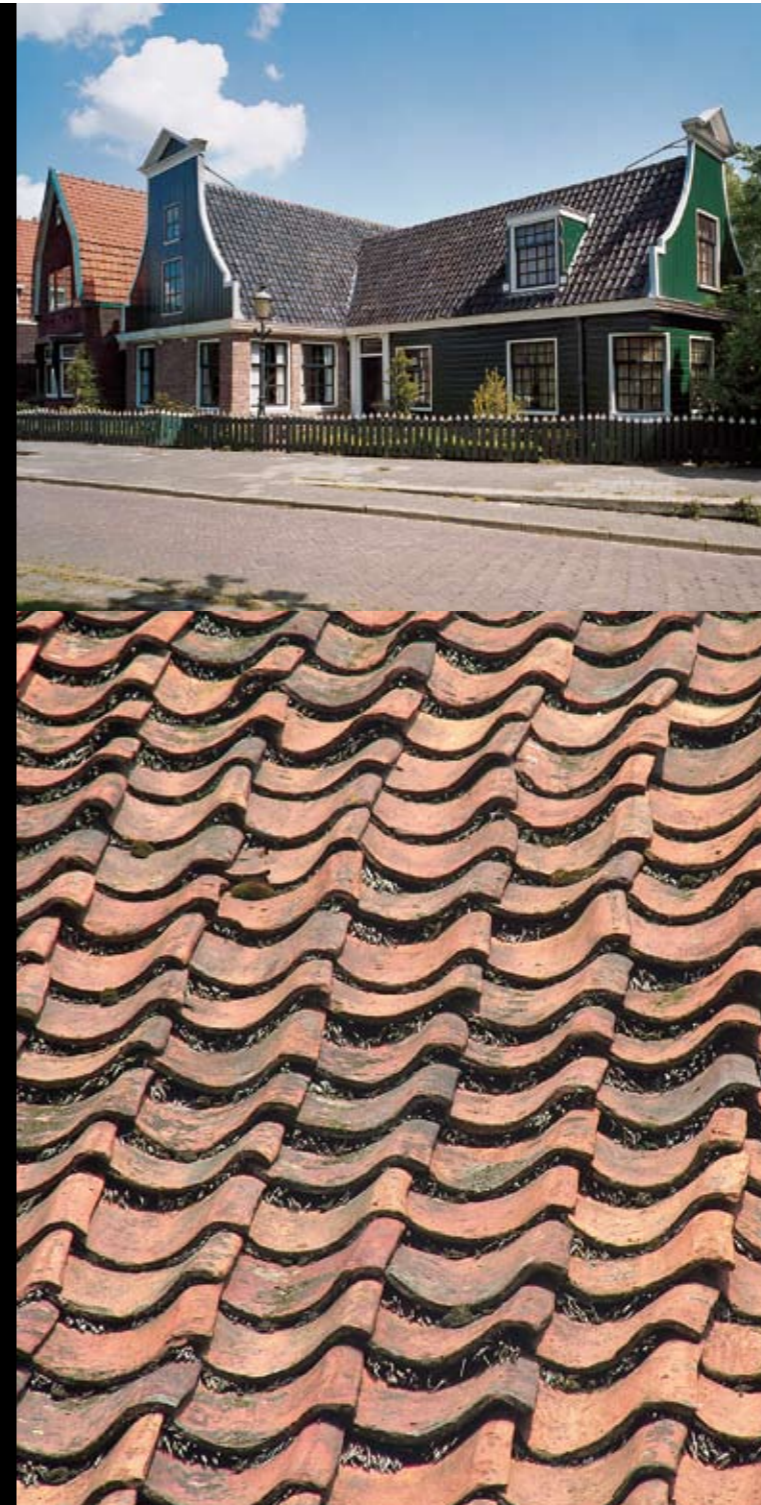
Doordat de Hollandse pan een handgevormde pan is, is hij niet regelmatig van vorm. Om een waterdicht dak te krijgen werden de openingen tussen de pannen dichtgezet met strodkoppen

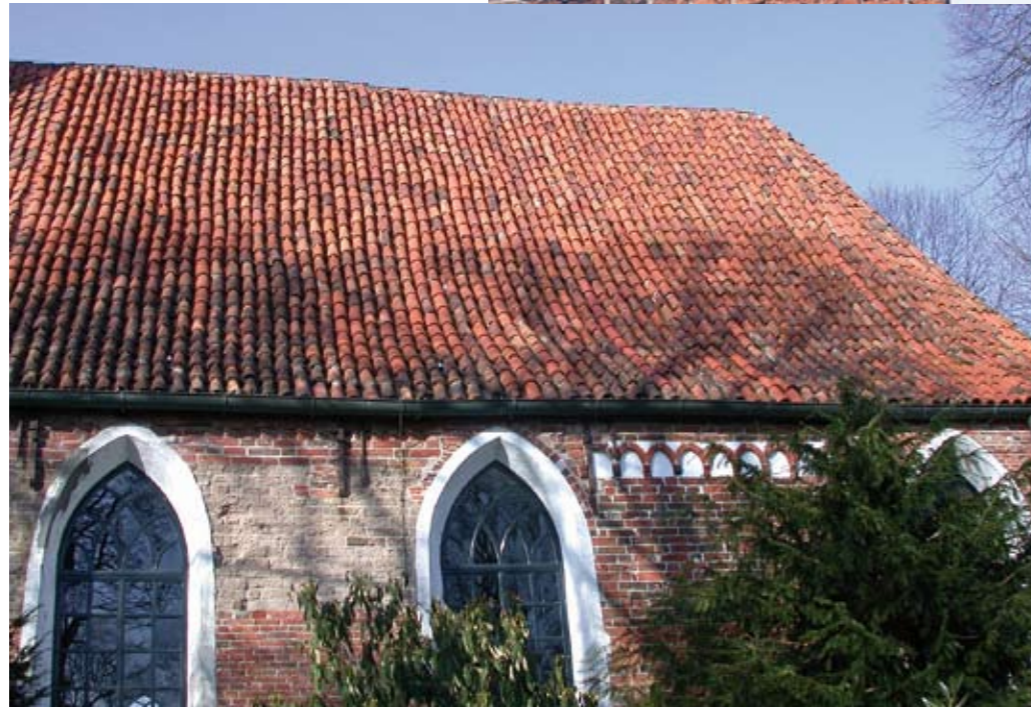
Dak met in Nederland zeldzame onder- en bovenpannen, ook wel monniken en nonnen genoemd (foto Albert Reinstra)

Voor de wat meer vermogende eigenaren, zoals van kerken en kastelen, bestond de dakbedekking vaak uit leien of dakpannen. De vroegste dakpannen zijn de onder- en bovenpannen, ook wel 'monniken' en 'nonnen' genoemd. Dit zijn halve, holle, kegelvormige pannen die om en om, dus met de bolle zijde half over de holle zijde werden gelegd. Daarnaast waren er de daktegels of leipannen, rechthoekige platte tegels, die op de wijze van natuurstenen leien werden gedekt. Daken met de hier genoemde pannen zijn zeldzaam geworden in Nederland.

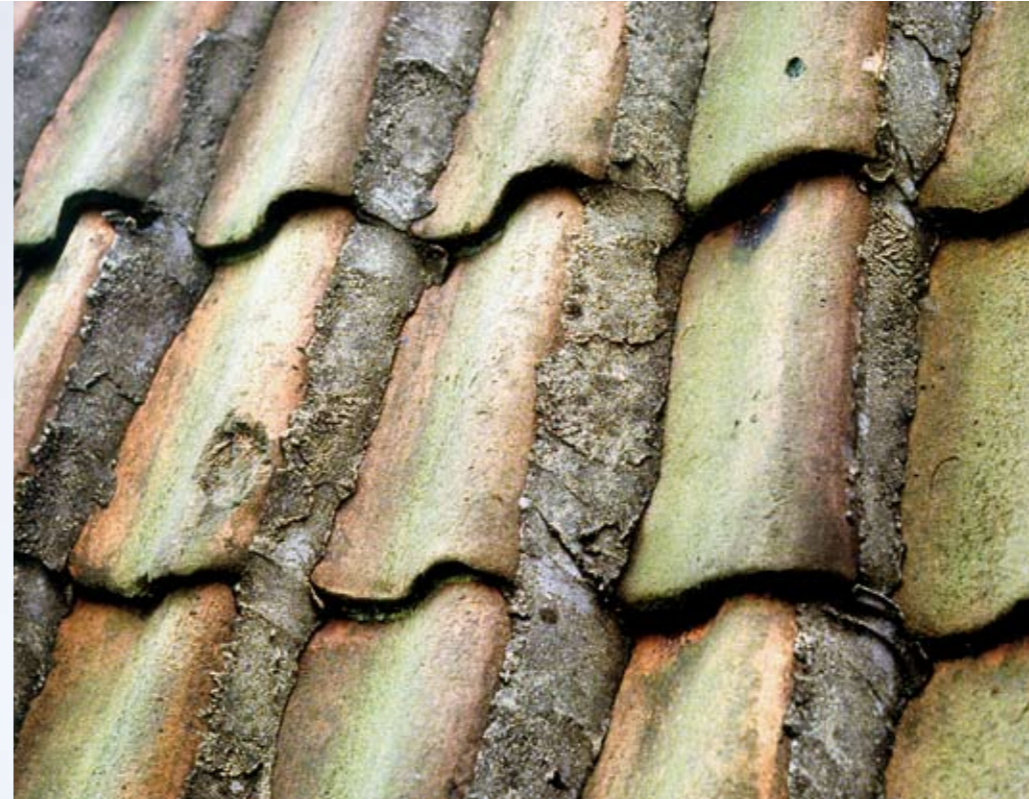
Een andere methode was het dichtzetten van de voegen aan de binnenzijde met kalkmortel, gemengd met koeienhaar. Dit vormde tevens een meer brandveilige methode. Het aanbrengen van dakbeschot vond in de achttiende eeuw steeds meer ingang. Linksdekkende Hollandse pannen raakten na de introductie van het dakbeschot in onbruik.

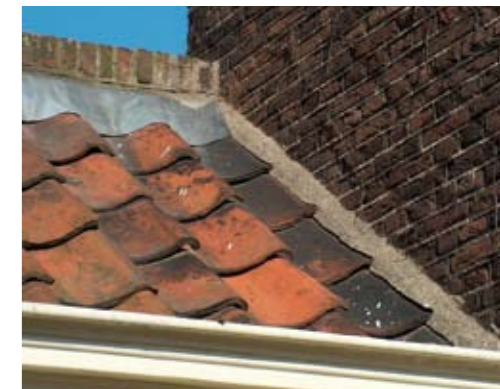
Het 'gemetselde' dak: de aansluiting met de muur is met specie afgedicht, maar aan de bovenzijde met lood, dat zich makkelijk in de vorm van de pannen laat kloppen

Tot ver in de achttiende eeuw werd kalkspecie gebruikt om de aansluiting met opgaand metselwerk waterdicht af te werken. Ook de weinige dakkapellen werden keurig in de panmaat met een speciezoom ingewerkt. Nokken en hoekkepers werden afgedekt met vorstpannen die over elkaar lagen op een bed van puindeeltjes van oude of gebroken pannen en kalkspecie. In de specie werd koeien- of varkenshaar gemengd, dat als een wapening zorgde voor de samenhang.

In de achttiende eeuw deed lood zijn intrede op het pannendak. In plaats van vorstpannen bracht men soms een brede strook lood aan. Deze loodvorst werd op de ruit van de nok en hoekkeper gespijkerd en vervolgens op de pannen gedreven. Ook de beëindiging van het dakvlak tegen de gevel werd steeds vaker met lood afgewerkt.

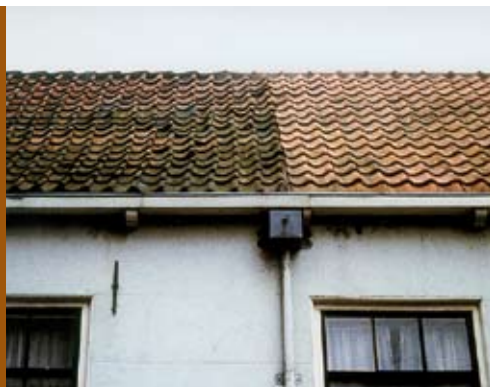
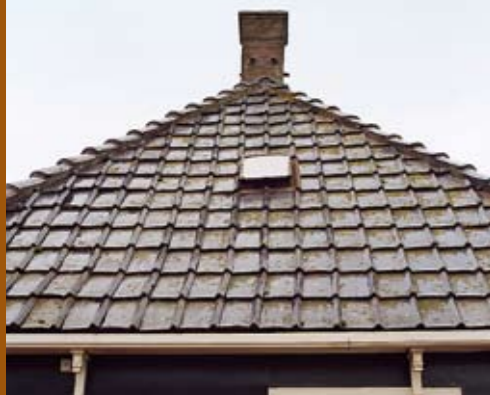
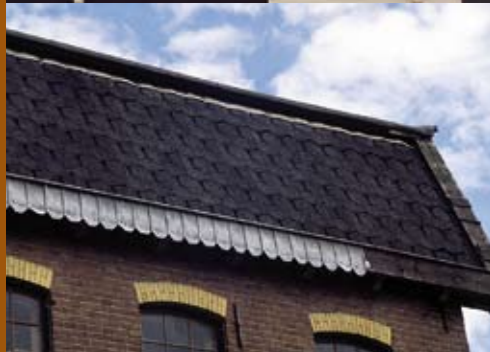
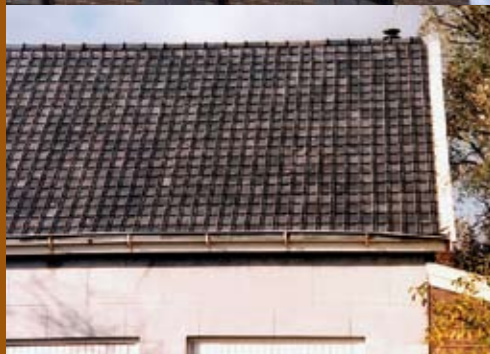
Duidelijk verschil tussen de handgevormde, onregelmatige Hollandse pan links en het strakke uiterlijk van de machinale verbeterde Hollandse pan rechts (foto Matth van Rooden)

Platte Friese dakpan met de scherpe belijning in de wel (foto RACM)

Het kenmerkende vlakke uiterlijk van de Lucas IJstrandpan (foto Matth van Rooden)

De voormalige dakpannenfabriek Hamer & Co te Nijmegen ontwikkelde een eigen variant op de tuile du Nord: de Hamerpan met dubbele wel. De pan was er net als de tuile du Nord met ronde en vlakke wel

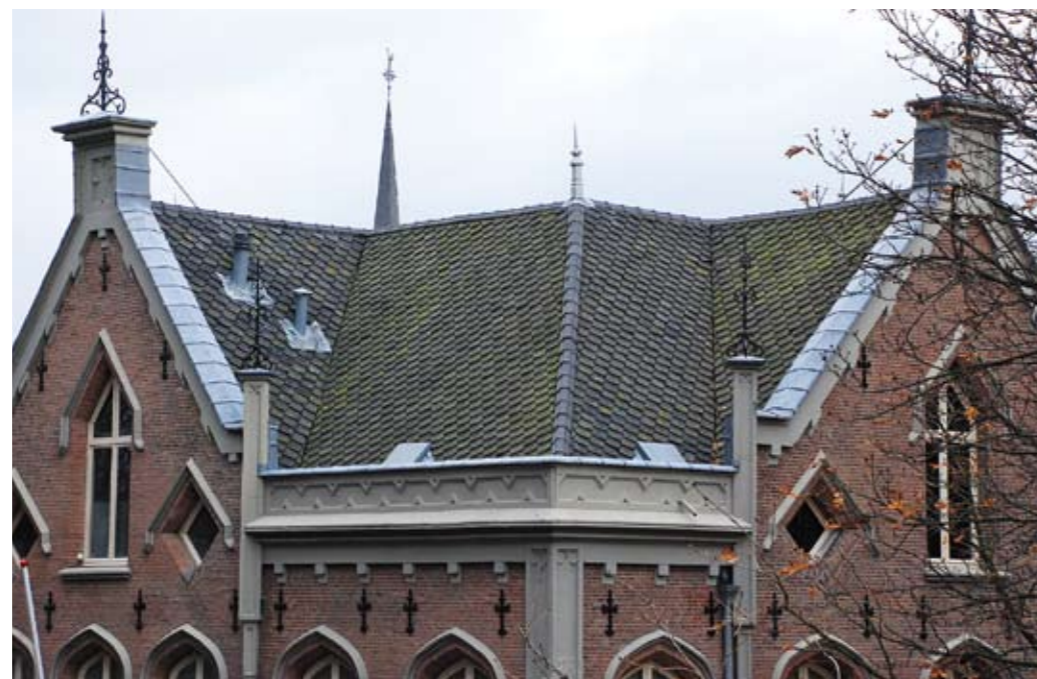
Karakteristiek lijnenspel met de Oegstgeester pan, in de volksmond ook wel beverstaart genoemd

eigen panvorm produceerden en exporteerden. Zo startte A.D. Angremont in zijn fabriek langs de Oude Rijn in Oegstgeest met de productie van de Oegstgeester pan, de hartvormige pan die rond 1840 als eerste in Engeland werd vervaardigd. Ook in Friesland ontwikkelde zich aan het einde van de negentiende eeuw een belangrijke dakpanindustrie. Typen zoals de Lucas IJstrandpan, de Helderpan en de platte van de gegolfde Friese pan werden er vervaardigd. Op veel Friese daken zijn ze nog altijd zichtbaar. Naast deze wat minder of slechts lokaal gebruikte pannen waren er ook de veel toegepaste tuile du Nord, de Boulet- of kruispan en de Muldenpan. Na de Tweede Wereldoorlog namen de standaardisatie en perfectionering van de dakpan toe. Voorbewerkt, geperst en gebakken in computergestuurde liftovens worden optimaal sluitende pannen vervaardigd. Een voorbeeld daarvan is de opnieuw verbeterde Hollandse pan in verschillende kleuren. Net als andere moderne dakbedekkingsmaterialen, zoals betonnen sneldekpannen, golfplaat en bitumineuze materialen, verschijnen ze in toenemende mate in onze historische binnensteden.

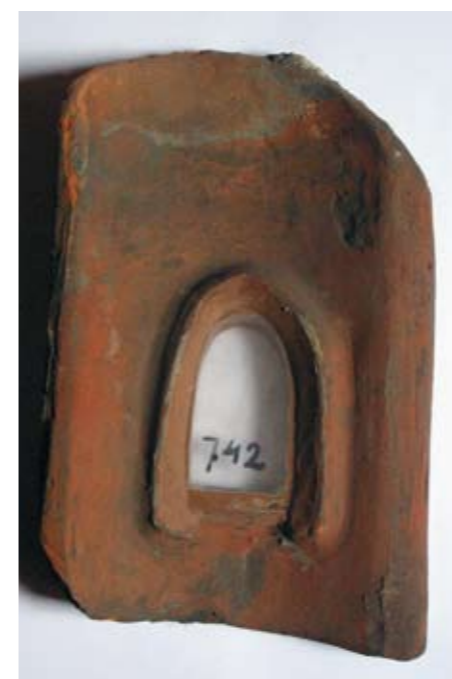
Voorbeeld van een zeldzaam geworden gaatpan voor de verlichting van zolderruimten (foto Albert Reinstra)

Een gaatpan, ook wel 'gehakte' pan of 'lichtpan' genoemd, is in het midden voorzien van een opening met sponning, waarin een ruitje werd bevestigd. Klokpannen bezitten boven de opening een gebogen kapje. In klokpannen kan ook een glasruitje geplaatst worden. Zonder glasruitje fungeerde de pan als ventilatiepan of, bij een grotere opening, als uilenpan. De lichtpannen raakten rond 1850 in onbruik. De glazen dakpan en gietijzeren dakraampjes namen de verlichtingsfunctie over. De klokpannen zijn vervangen door de ventilatiepan en de gierzwaluwan.

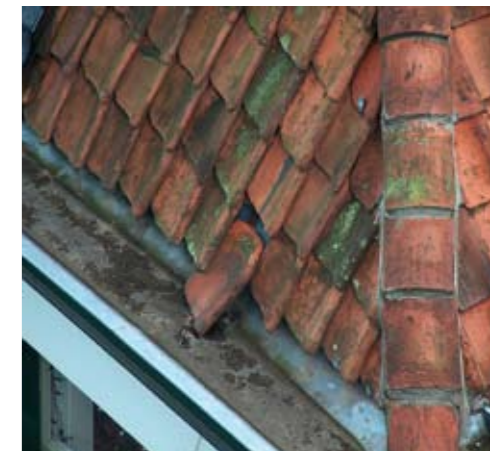
Onderhoud aan pannendaken kan zich beperken tot het vervangen van één pan waarvan de nok is afgebroken. Ook kan zo'n pan met een speciale pannenhaak (zichtbaar aan de bovenzijde van de foto) nog wat langer mee

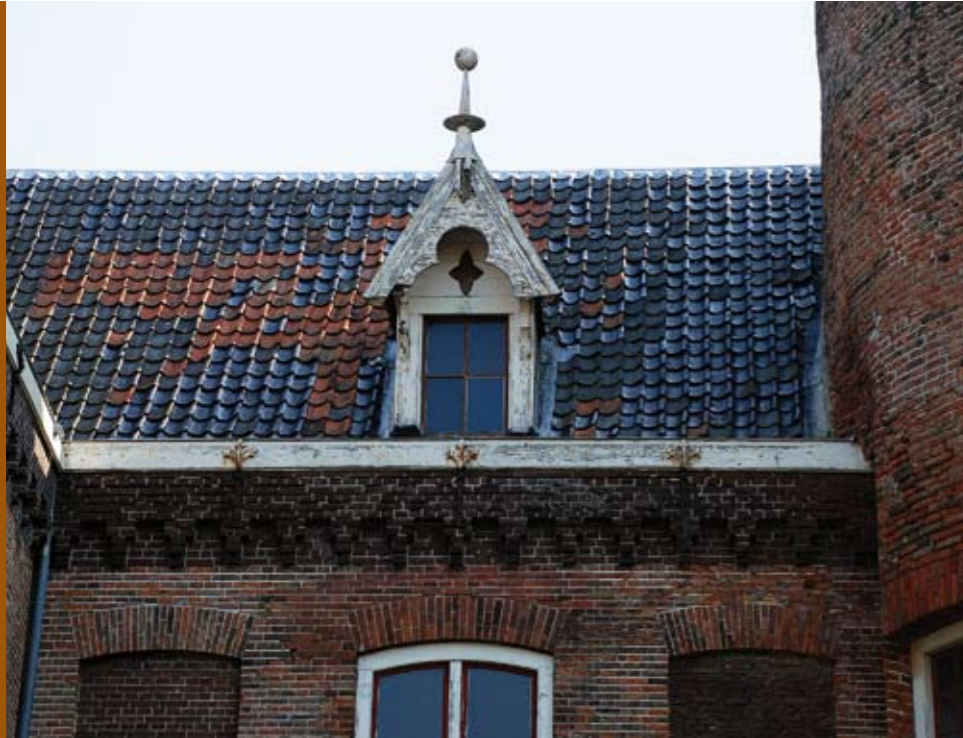
Niet alleen door de onregelmatige vorm van de dakpannen, maar ook door creatief hergebruik heeft dit dak een levendige uitstraling

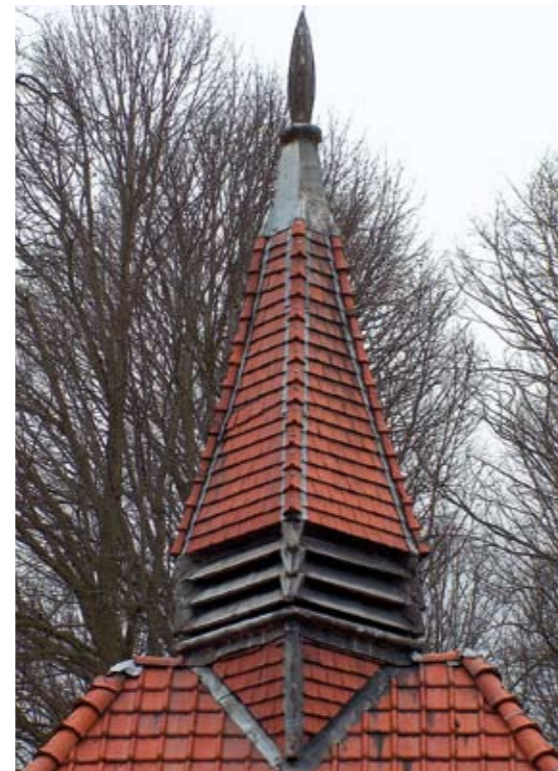
Voor het dekken van deze dakruiter zijn zelfs de kleine tuiles du Nord van het onderliggende dak niet geschikt. Daarom zijn leipannen gebruikt

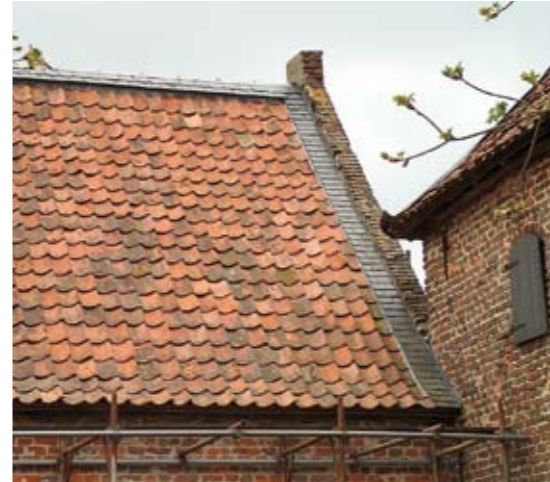
Een luxe oplossing voor de aansluiting van het dak op de muur en de afdichting van de nok: een combinatie van lood en leien

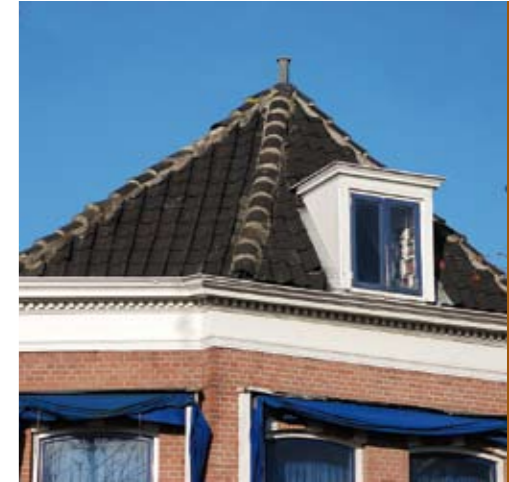
Het 'gemetselde' dak: de vorsten op de hoekkepers zijn met specie gedicht
