## Instandhouding van historische graftekens van ijzer, kunststeen en hout

RDMZ info Restauratie en beheer nr. 19 meegezonden met RDMZ nieuwsbrief 4, juli 2000, gewijzigde herdruk september 2003  
redactie Matth van Rooden, Margo van der Sluys, Michiel van Hunen, Ries van Hemert en Els Reijn. De informatie is totstandgekomen vanuit de werkgroep 'Instandhouding en conservering van historische graftekens' met als leden: Thomas van Straalen, Gerard Overeem, Ypie Attema, Marja Hofmeijer-van Ham (rapporteur), Matth van Rooden (voorzitter)  
tekst Marja Hofmeijer-van Ham, Matth van Rooden en Michiel van Hunen  
foto's Marja Hofmeijer-van Ham, Michiel van Hunen en RDMZ  
tekeningen Matth van Rooden vormgeving B@seline, Utrecht druk VanSoest, Amsterdam  
Aan deze uitgave kunnen geen rechten worden ontleend.  
ISSN 1566-7057

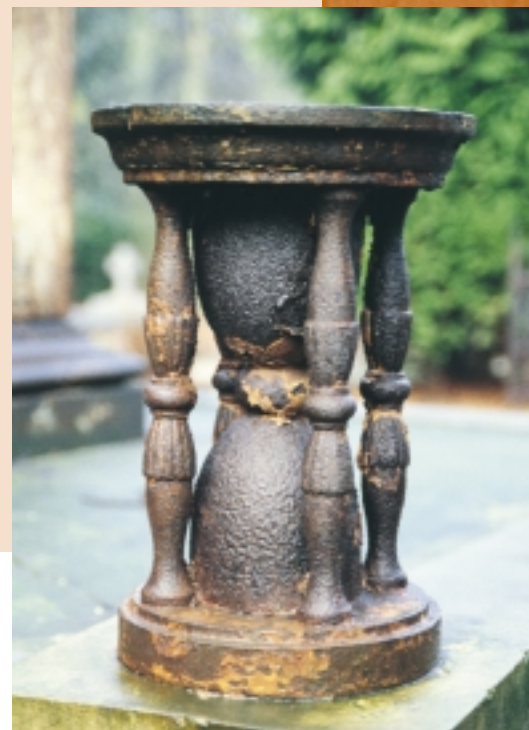
*De gietijzeren zandloper is een detail van het gietijzeren grafmonument zoals afgebeeld op de achterpagina*

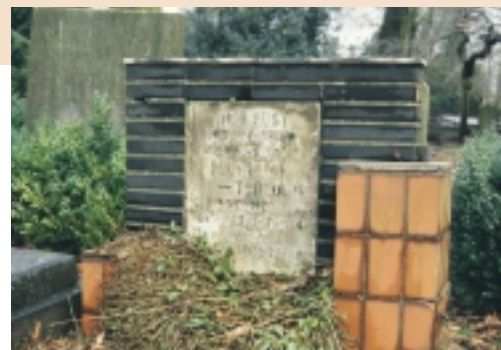
*Eenvoudig grafteken van geëngobeerde baksteen en terracotta tegel*

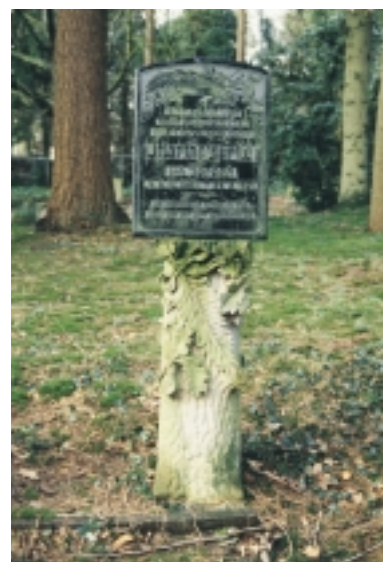
*Kunststenen grafteken met glazen tekstplaat*

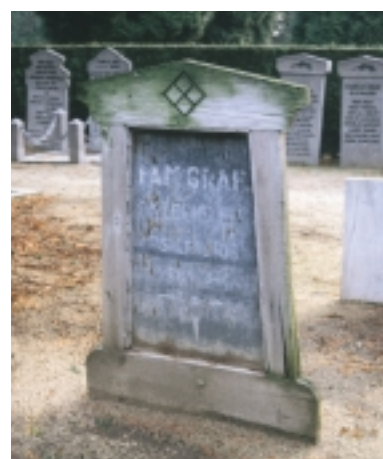
*Eenvoudig houten grafteken met zinken tekstplaat*

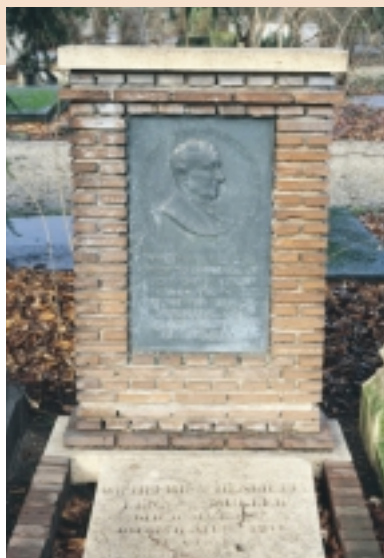
*Bronzen plaquette in (ongevoegd) bakstenen grafteken*

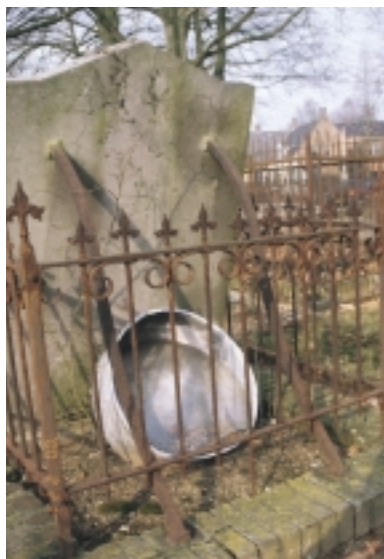
*Lege zinken graftrommel zonder glazen deksel*

**Zink** Op zink ontstaat een beschermend grijswit oxidelaagje. Zinken graftrommels worden echter nogal eens gedragen door een ijzeren frame. Deze combinatie van metalen leidt tot oplossing van het zink. Door het zink van het ijzer te isoleren, kan deze aantasting voorkomen worden of op zijn minst worden vertraagd. Door kunststof tussen het zink en ijzer te plaatsen, kan de contactcorrosie niet plaatsvinden. Het ijzer schilderen en regelmatig onderhouden is natuurlijk het eerste uitgangspunt. Het monteren van een nieuwe, geschilderde binnentrommel kan ook het verval vertragen. Het verweerde karakter van het oude zink blijft dan aan de buitenzijde zichtbaar. De aanwezigheid van ventilatiegaatjes in de trommel is zeer belangrijk om condensvorming te beperken; door condens wordt het zink aangetast. De gaatjes moeten het condenswater kunnen afvoeren; ze moeten dan wel op het laagste punt aangebracht zijn. Optimale ventilatie ontstaat wanneer ook op het hoogste punt in de graftrommel ventilatiegaatjes aanwezig zijn. Het deksel van glas is soms gebroken. Glas kan worden gelijmd of vervangen door gelijksoortig glas.

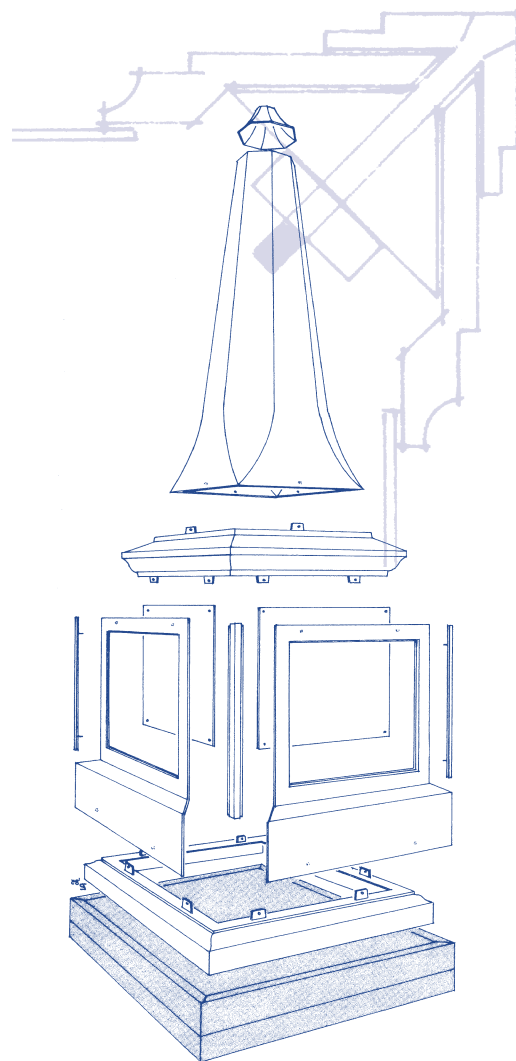
*Opbouw en constructie van een gietijzeren grafmonument te Noorddijk (tekening architectenbureau O.V.T. te Groningen, Peter Zomerdijk)*

**Gietijzer** Gietijzer is wat textuur betreft te herkennen aan de egale giethuid en het licht korrelige oppervlak. Plastische vormen zijn kenmerkend voor gietijzer, maar ook de grote afmeting van bijvoorbeeld platen wijst duidelijk op gietijzer. De aanwezigheid van gietnaden kan ook helpen om de soort ijzer te bepalen. Bij balusters in een hekwerk is weer het repeterende effect van de serieproductie goed te zien. Gietijzer leent zich goed voor serieproductie. Roestend gietijzer laat een in alle richtingen gelijkmatige aantasting zien waarbij een dichtere corrosiestructuur waarneembaar is. Gietijzer is beter tegen roest bestand dan smeedijzer. Toch ontstaat schade aan gietijzeren grafmonumenten niet als gevolg van het roestende gietijzer, maar als gevolg van de roestende ijzeren hulpconstructie die zich in het grafteken bevindt. Deze roestende hulpconstructie kan door de volumetoename het gietijzer onder zodanige spanning plaatsen dat het breekt. Ook in zo'n situatie zal het grafteken uiteen genomen moeten worden. De hulpconstructie kan hersteld worden. Het gebroken gietijzer kan met speciale las elektroden worden gelast. Het gietijzer moet echter wel worden voorverwarmd en langzaam worden afgekoeld. Na dat herstel behoort het geheel ontvet te worden en van een afwerking te worden voorzien. Op gietijzeren graftekens worden vaak historische kleurige afwerkingen aangetroffen. Nadere analyse daarvan kan helpen bij het bepalen van de kleur(en) waarin het grafteken afgewerkt kan worden.

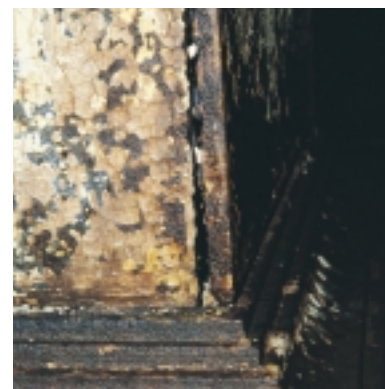
*Detail van gietijzeren voetstuk met geschilderde, gietijzeren plaat die door corrosie van de ijzeren binnenconstructie onder spanning staat*

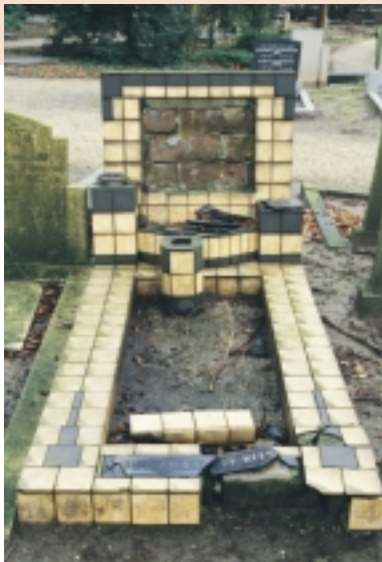
*Beschadigd, betegeld grafteken met in scherven uiteengevallen glazen tekstplaat*

**Porselein, glas en email** Zwartglazen tekstborden, die vaak voorzien zijn van een vergulde belettering, emailportretten en porseleinen onderdelen op en aan graftekens kunnen zeer lang mee gaan. De meeste schade ontstaat doordat de bevestigingsmiddelen gaan roesten. Ze zetten daarbij uit waardoor het glas of porselein breekt en het email afspringt. Deze schade kan voorkomen worden wanneer roestende bevestigingsmiddelen tijdig door roestvaste worden vervangen. Glas en porselein kan worden gelijmd, email kan bijgetipt worden met emailverf of tweecomponenten email dat in kwaliteit het echte email evenaart. Werk voor specialisten. Om porseleinen crucifixe en engeltjes minder kwetsbaar te maken, zijn de holle delen soms gevuld met specie. Als deze vulling nat wordt, kan zij in de winter bevroren waardoor uitzetting en vervolgens breuk ontstaat. Ook in porseleinen onderdelen behoren daarom kleine afvoergaatjes voor water aanwezig te zijn.

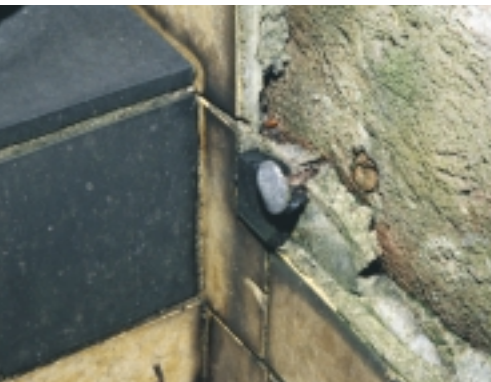
*Detail van de roestende bevestiging van de eertijds aanwezige glazen tekstplaat*

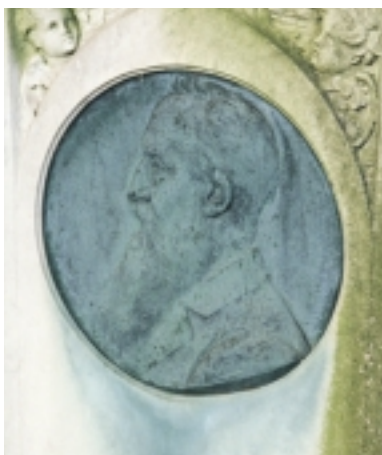
*Bronzen plaquette. Afstromende corrosieproducten en algvorming veroorzaken verkleuring van de natuursteen*

**Brons en koper** Brons en koper worden gewoonlijk beschermd door een groen- of bruin-kleurig oxidelaagje. Deze laag wordt ook wel patinalaag genoemd. Afhankelijk van de samenstelling van het patina kan het enige bescherming bieden. Een gifgroenkleurig patina kan een indicatie zijn voor een mogelijke aantasting van het brons of het koper. Soms wordt ook de tekening van het beeld, bijvoorbeeld van een buste, wat verstoord door deze aantasting. Het aanbrengen van enige retouches kan dan een verbetering van de tekening geven. Van brons en koper afkomende corrosieproducten kunnen samen met het hemelwater de omgeving verontreinigen. Tegen deze verontreiniging is niet zo veel te doen, opnieuw patineren van het brons of koper kan voor de korte termijn soms een oplossing zijn. Het aanbrengen van een waslaag kan enige bescherming bieden. Een activiteit die jaarlijks herhaald moet worden.

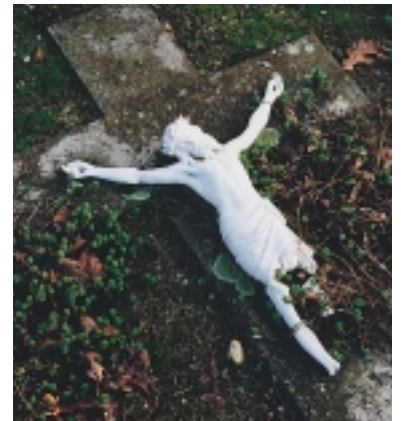
*Gebroken porseleinen corpus op een liggend kruis*

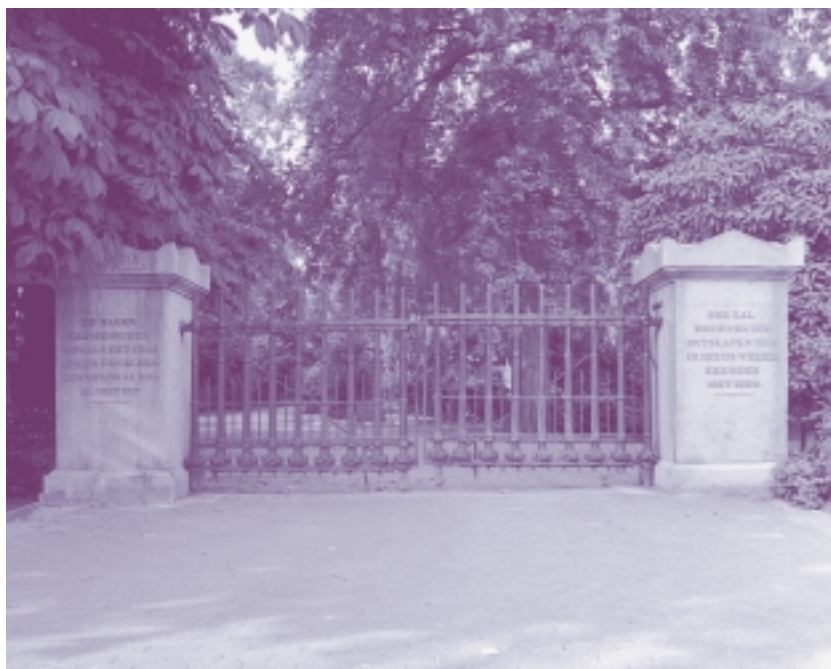
*Ingangsbek tot een begraafplaats; bekleugels met steunwielen op de uiteinden. De hulpconstructie in de vorm van extra koppelregels en schoren is niet nodig als de steunwielen in contact blijven met de rolbanen in de bestrating. Verzakkingen kunnen dat contact hebben verbroken. Een voorwaarde voor goed functioneren is een goede en vorstvrij aangelegde fundering van deze rolbanen. Bij herstel is het bovendien belangrijk rekening te houden met de wieldruk van het huidige verkeer.*

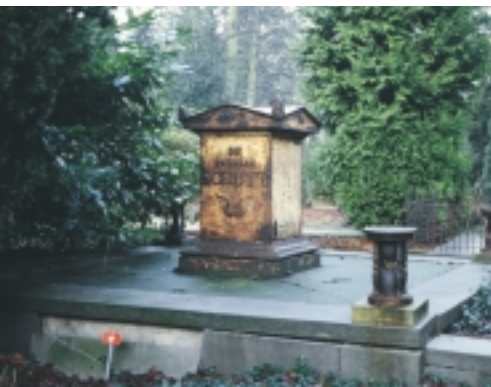
Gietijzeren grafmonument op een hardstenen onderbouw
