Herstel en onderhoud van historische houten vloeren

RDMZ info Restauratie en beheer nr. 26, september 2001, meegezonden met Nieuwsbrief 5, september 2001

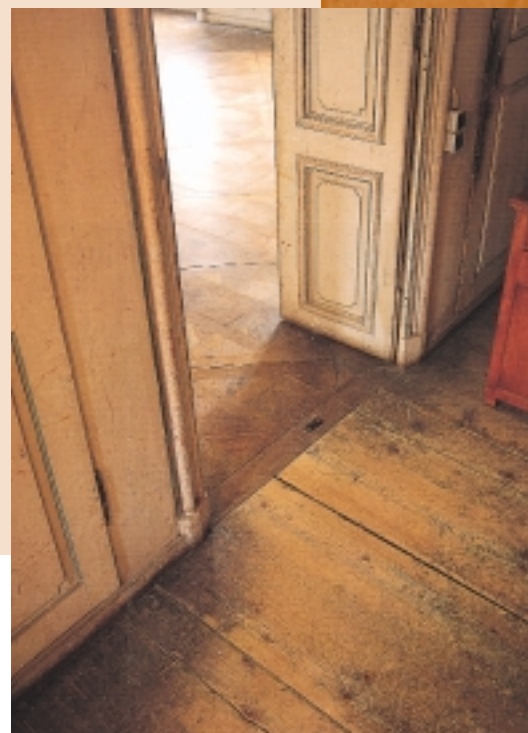
*Twee historische houten vloeren:
links een ‘rijke’ vloer: het zogenaamde
Versaillesparket, rechts een ‘eenvoudige’
vloer met zeer brede planken. De vloeren
dateren beide uit het eind van de 18de
eeuw en hebben een vergelijkbare cultuur-
historische waarde (Herkomst foto:
P. Nickl (Hrsg.), Parkett, München 1995)*

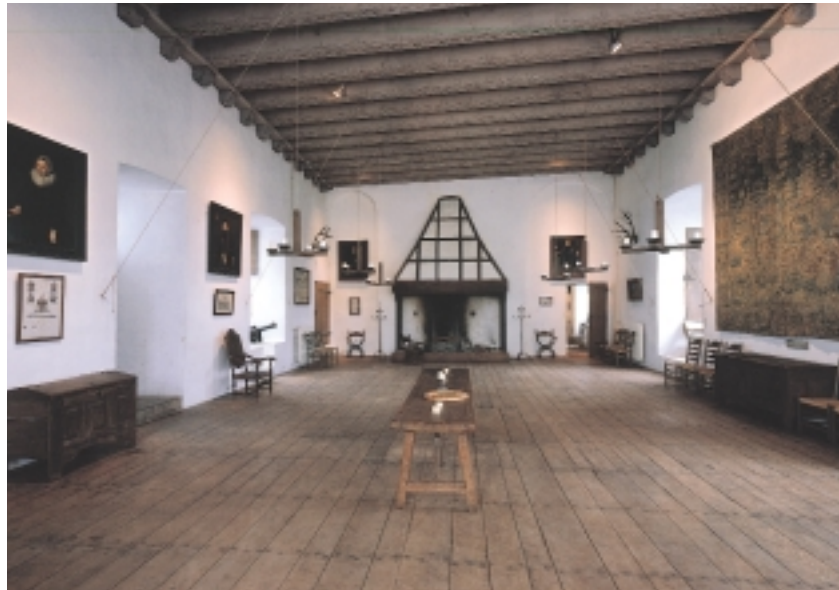
*De ridderzaal van kasteel Ammersoyen:
de eenvoudige eiken vloer benadrukt het sobere
middeleeuwse interieur*

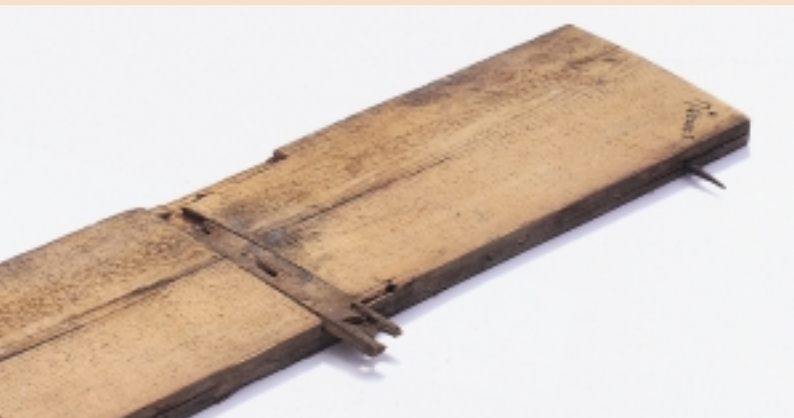
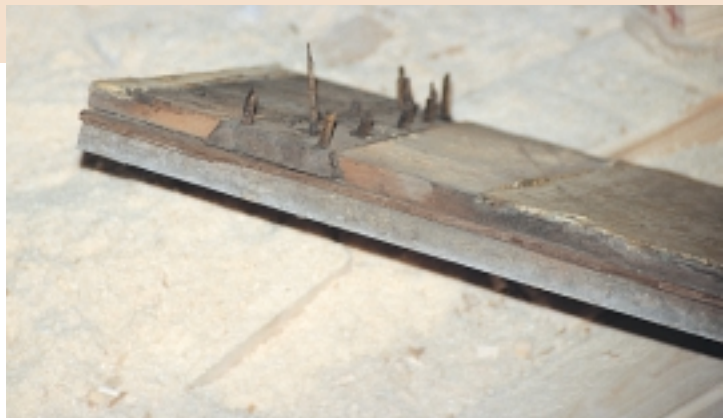
(links) Onderaanzicht van een 17de-eeuwse plank. Links van het midden is een wig zichtbaar, die op de balk gespijkerd wordt. Door de plank over de wiggen te schuiven wordt de plank, 'blind' en zonder te spijkeren, aan de balken bevestigd. Geheel rechts op de foto een ijzeren pin, waarmee de planken onderling met elkaar worden verbonden

Zijaanzicht van een 17de-eeuwse plank. Duidelijk zichtbaar is de vorm van de wig (Foto A. Reinstra)

Bevestiging aan de ondergrond De meest toegepaste bevestiging van de planken op de balken is het spijkeren. Het nadeel hiervan is dat de koppen van de spijkers in het zicht zijn. Men heeft daarom gezocht naar alternatieven. Die zijn onder meer het *blind spijkeren* en het gebruik van wiggen of ankertjes.

Bij het blind spijkeren wordt iedere plank afzonderlijk gespijkerd, waarbij de spijker schuin in de messing of in het onderste deel van de groef wordt geslagen. Daarna wordt de volgende plank er tegenaan geschoven. Om meer ruimte voor het spijkeren te krijgen werden planken met een afwijkende messing en groef gebruikt. Sommige worden 'pavodilos' genoemd. Om de planken niet te hoeven spijkeren, worden zwaluwstaartvormige wiggen gebruikt. Deze worden op de balken gespijkerd. In de vloerplanken worden gelijkvormige sleuven uitgehakt en de planken worden over de wiggen geschoven. Uiteraard moet voor de laatste plank een uitzondering worden gemaakt. De wiggen behoeden de planken ook tegen kromtrekken. Een variant op deze methode is die waarbij op de balken een lat wordt gespijkerd met aan beide kanten een groef met een brede onderwang, waarmee de lat wordt vastgespijkerd. De planken worden aan de kopeinden met een messing bewerkt, waarmee ze in de latten worden geschoven. Bij deze variant zijn de planken dus aan de kopeinden ingeklemd. Een andere methode is het gebruik van ankertjes. Hierbij worden ankertjes aan de zijkanten tegen de balken bevestigd. Zij steken met een dwarspin of -strip in de groef van de planken.

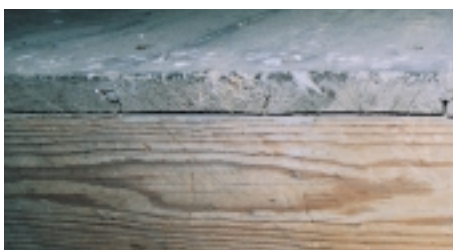
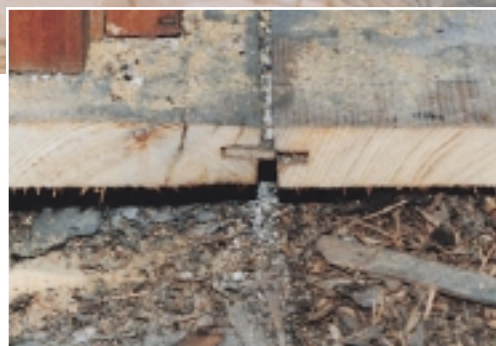
Detail van een vroeg 18de-eeuwse zoldervloer: onderlinge verbinding tussen de grenen delen met messing en groef. In dit geval een afwijkende vorm met planken met aan beide zijden een groef of aan beide zijden een messing (Foto Kamphuis, bureau voor bouwhistorie)

Detail van een laat 18de-eeuwse vloer: onderlinge verbinding tussen de planken met een losse veer in groeven (Foto E. van den Brink)

Onderlinge verbinding Om stofdoorslag te voorkomen, om een stijvere vloer te verkrijgen en om kromtrekken tegen te gaan worden de planken ook onderling met elkaar verbonden. De oudste methode is het gebruik van een los eiken latje, de zogenaamde veer. De planken worden aan beide zijden voorzien van een groef, waarin deze veer wordt geplaatst. De meest toegepaste methode is de *messing en groef*. De ene lange zijde van de plank heeft dan een uitstekende dunne rand, de messing, de andere zijde de groef. De messing en groef kunnen verschillende vormen hebben. In plaats van planken met een profilering aan de zijkanten, zoals hiervoor omschreven, werd ook gebruik gemaakt van planken met een vlakke zijkant (een stompe naad). Voor de onderlinge verbinding gebruikte men dan *houten deuvels* of *ijzeren pinnen*, die in de zijkanten van de planken in vooraf geboorde gaatjes werden gestoken.

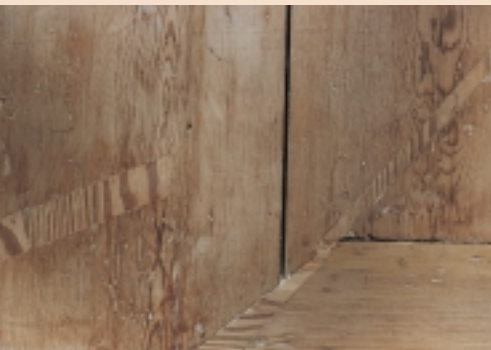
Detail van een gerepareerde grenen vloer. Voor het inboeten is gebruik gemaakt van stukjes van dezelfde houtsoort met de nerf in dezelfde richting als de planken (Foto Vlaardingerbroek & Wevers)

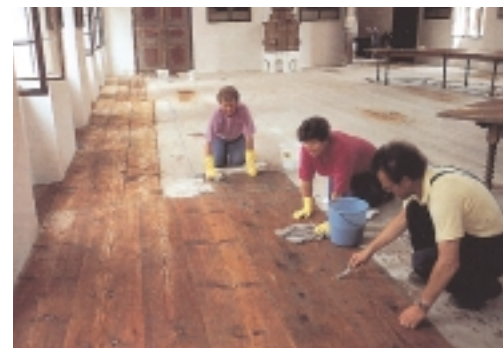
*De opknopbeurt van een eiken vloer in een kasteel: reinigen met water en fijn wit zand
(Herkomst foto: P. Nickl (Hrsg.), Parkett, München 1995)*

- Schoonmaken van sterk vervuilde houten vloeren kan met gomterpentijn, in uitzonderlijke gevallen in combinatie met een schraapstaal. Hierbij treedt een gering materiaalverlies op, het verouderingsbeeld blijft behouden. Door de terpentijn lost de oude was op. Na reiniging kan de vloer weer worden behandeld met bijenwas opgelost in terpentijn. Een combinatie van bijenwas en carnaubawas is wat harder. Af te raden is een bijenwas die is opgelost in terpentine. Dit geeft een witte uitslag, bijvoorbeeld op de naden. Let op: terpentijn is giftig en het kan allergische reacties geven. Bijenwas geeft een donkere, wat gele kleur. Wanneer een lichtere kleur is gewenst, kan de vloer worden geschrobd met blokzeep, zilverzand en kalk. Daarna wordt de vloer ingewreven met microkristallijne was (paraffinewas).

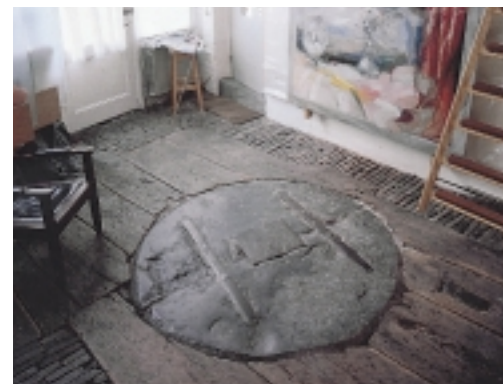
De vloer van een voormalige smidse in Deventer. Houten vloer met taps toelopende planken rondom een hardstenen plaat waarop de wagenwielen werden gelegd voor reparatie

Om hout te besparen werden vroeger de planken niet rechthoekig gezaagd, maar behield men de taps toelopende vorm van de boom om de plankbreedte optimaal te benutten. Zij werden dan om en om gelegd (kop-staart) met als gevolg niet evenwijdig lopende naden.

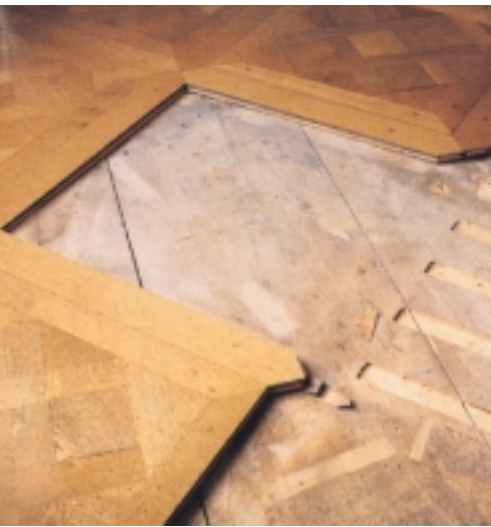
Bij het opnemen voor herstel van een Versaillesparket is de oudere 'eenvoudige' ondervloer beschadigd. Ook deze ondervloer met zijn zeldzaam brede planken vraagt om een respectvolle behandeling (Herkomst foto: P. Nickl (Hrsg.), Parkett, München 1995)
