## Aantasting van gebrandschilderd glas en glas-in-lood

De schade die aan gebrandschilderd glas en glas-in-lood kan optreden, is afhankelijk van een complex aantal factoren en manifesteert zich op verschillende wijzen. Deze brochure wil de belangrijkste bedreigingen en schadelijke gevolgen onder de aandacht brengen, waarbij het accent wordt gelegd bij kerkramen. Een volgende brochure gaat in op diverse beschermingssystemen.

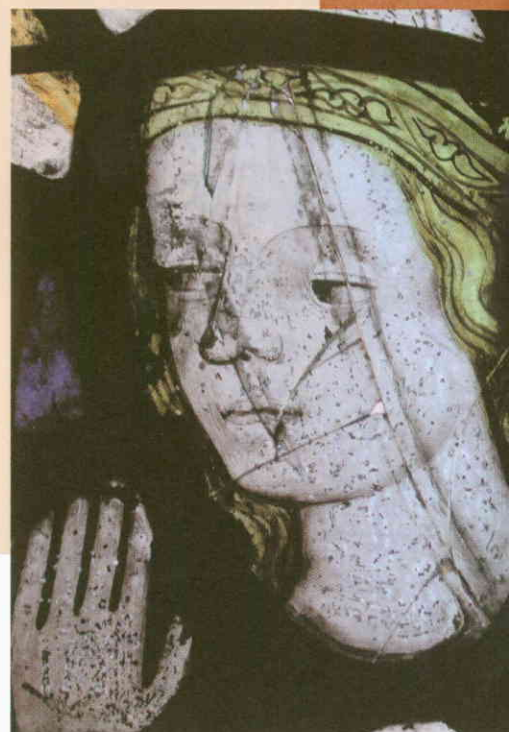
*Detail van een raam met gebrandschilderd glas-in-lood uit de vijftiende eeuw. Het glas is op diverse plaatsen gebroken geweest en met lijm gerepareerd. Vuilafzetting langs een eerdere reparatie met zogenaamd breuklood midden over het gezicht tekent zich nog af. De contourverf op de hand is deels verdwenen door putcorrosie*

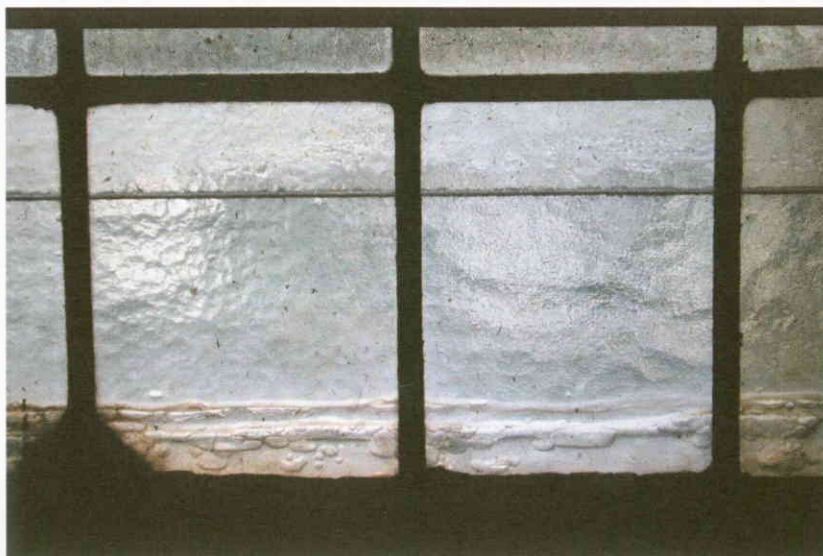
*Schade door onjuist aangebrachte bescherming: voorzetbeglazing te dicht op het glas-in-lood met water tussen beide tot gevolg. Hier leidt de beschermende maatregel tot ernstige chemische aantasting (Foto R. Crèvecoeur)*

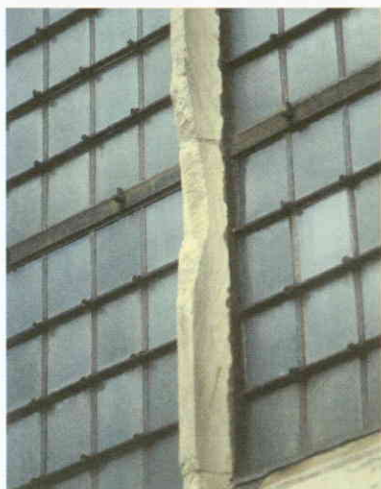
*Detail van een glas-in-loodraam met brede brugstaven en dunnere horizontale bindroeden. De verticale natuurstenen montant in het midden is gebroken door uitzetting van de roestende brugstaaf (Foto R. Crèvecoeur)*

Het procédé van het samenstellen van glas-in-lood is sinds de Middeleeuwen maar weinig veranderd. Met behulp van H-vormige loodstrippen worden de – al dan niet beschilderde – stukken glas tot grotere glas-in-loodpanelen verenigd, waarna de loodstrippen op de verbindingpunten worden gesoldeerd. Het raam wordt gekit om het wind- en waterdicht te maken en het te verstevigen. Vervolgens wordt het paneel bevestigd in de sponning van een stenen, houten of ijzeren harnas en aan horizontale ijzeren brugstaven, die ter verankering in de montants zijn aangebracht. Horizontale bindroeden, met een bindlood of koperdraad op het loodprofiel gesoldeerd, verstevigen het paneel.

Vocht kan leiden tot roestende ijzeren brugstaven en bindroeden die op hun beurt weer roestvlekken op het glas veroorzaken. Bovendien is de uitzettende werking van roestend ijzer funest voor het glas en het harnas. Vooral na 1900 werd het H-profiel van loodstrippen soms voorzien van een ijzeren kern. Onder invloed van vocht kan dit ijzer, in contact met het lood, zeer snel oxideren.

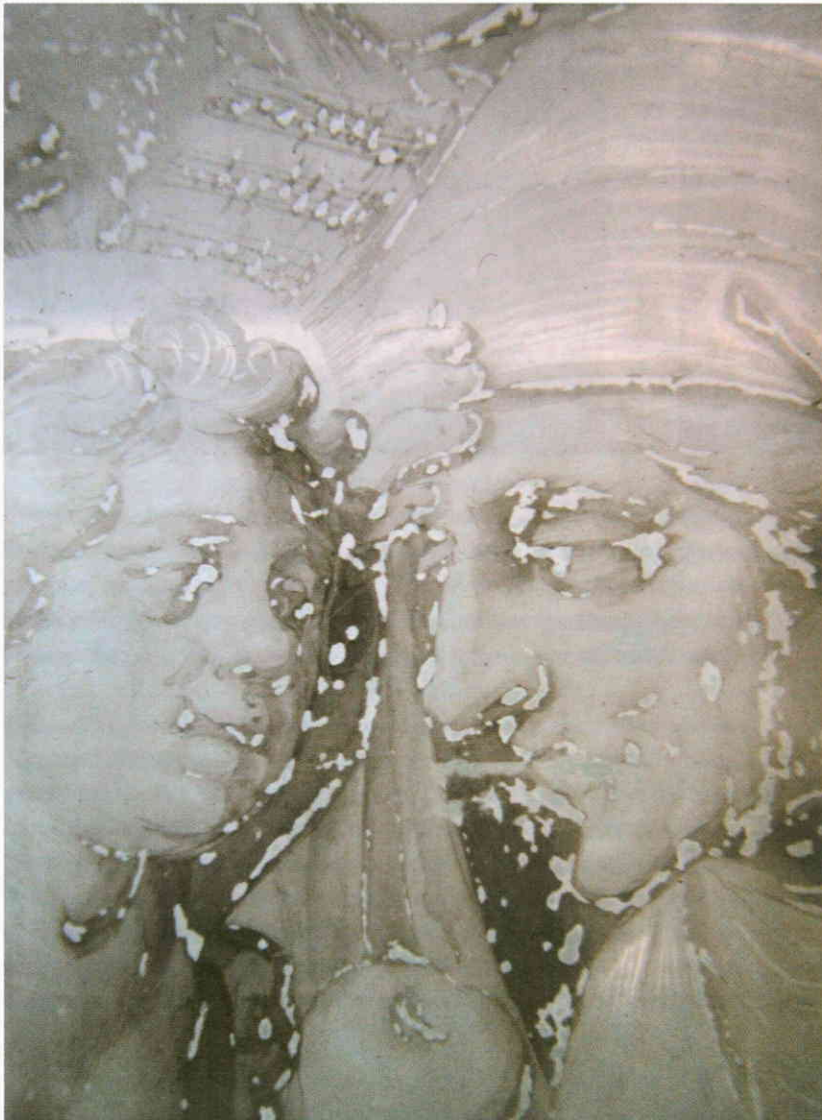
*Chemische aantasting: de donkere contourverf, gebruikt voor de tekening, laat los en verdwijnt (Foto R. Crèvecoeur)*

Condensvorming heeft een verwoestende invloed op de brandschildering. Vooral de geschilderde binnenzijde wordt door condens vaak nat, met als gevolg de aantasting van contour en grisaille. Wanneer de kwaliteit van de glasverf niet geweldig is of wanneer de verf te weinig is ingebrand, kan de verf verpoelieren en wegspoelen. Veel negentiende-eeuws gebrandschilderd glas lijdt aan dit technische euvel en toont vervaagde of weggevallen schilderingen.

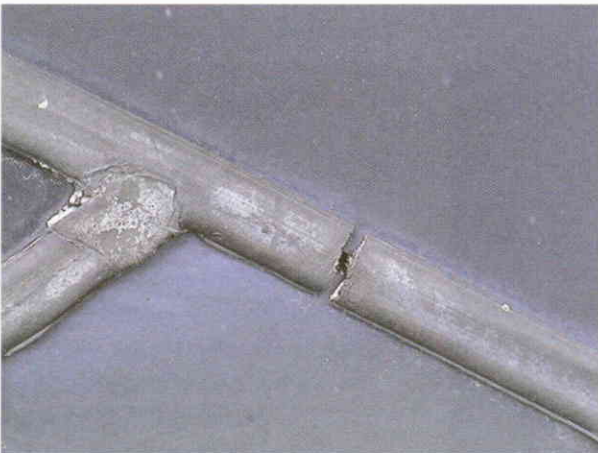
*[links] Te dun lood wordt, om de zwakheid van het materiaal te compenseren, voorzien van antimoon. Door te veel antimoon, zoals hier, wordt het lood te hard waardoor het nauwelijks vervorming op kan nemen en breekt*  
*(Foto Glasatelier Stef Hagemier)*

Omdat soldeer en lood een verschillende hardheid bezitten, zijn loodstrips vooral bij de soldeerpunten vaak scheurgevoelig. Breuk nabij soldeerpunten komt vaak voor bij te dun negentiende-eeuws lood waarin, om de zwakheid van het materiaal te compenseren, antimoon is toegepast. Door toevoeging van (te veel) antimoon wordt het lood te hard en kan minder goed beweging opvangen. Ook is er vaak 'oppervlakkig' gesoldeerd, waardoor alleen de bovenzijde van de loodstrip is gesoldeerd en het soldeer niet goed is doorgelood.

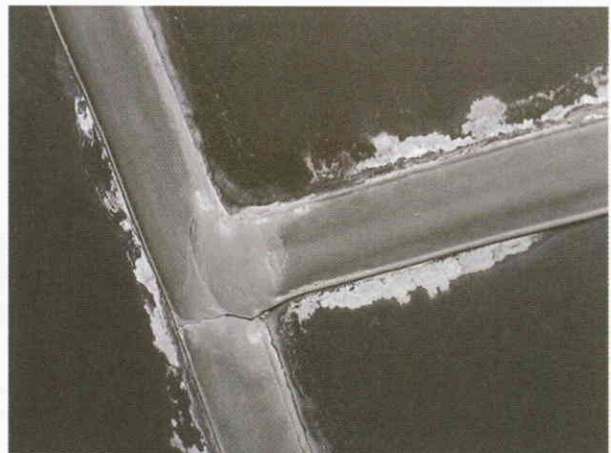
*Breuk bij een soldeerpunt door gebruik van te dun lood. De witte vlekken op het glas zijn resten van onvoldoende verwijderde kit.*  
*(Foto Glasatelier Stef Hagemier)*

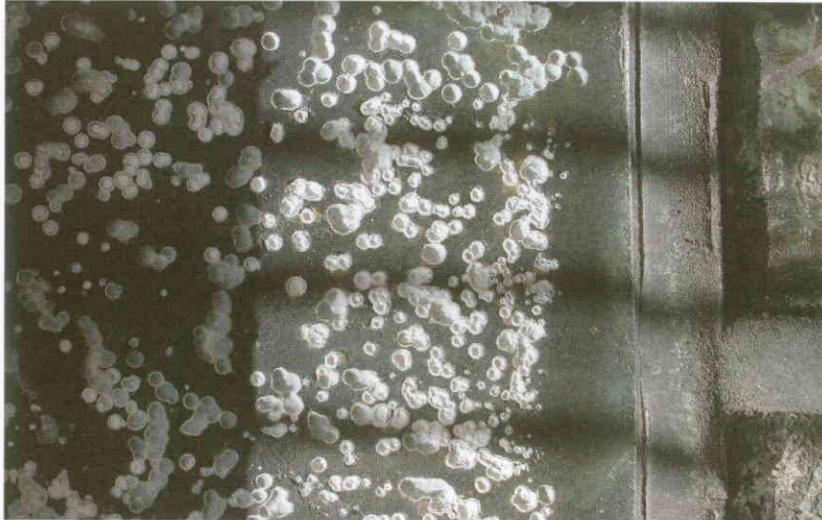
*Chemische schade: aantasting in de vorm van putcorrosie (Foto R. Crèvecoeur)*

**Chemische factoren** Water(damp) door condens, mist, regen en/of lekkage vormt de grootste bedreiging voor glas-in-lood. Vooral het zuivere condenswater is schadelijk. Op de binnenkant, maar ook op de buitenzijde van het glas kan uitloping plaatsvinden. Het glasoppervlak wordt micro-poreus en niet alleen vatbaar voor vocht maar ook voor milieuverontreinigende gassen en voor vuil, zoals roet van kaarsen, stof, vogelmest en kitresten, dat op zijn beurt weer een vochtvasthoudende werking heeft. Het glas wordt hierdoor extra gevoelig voor chemische en biologische aantasting. Chemische aantasting door condens is te herkennen aan de put- of streepvormige corrosie op het glas al dan niet met verweringsproducten zoals gips.

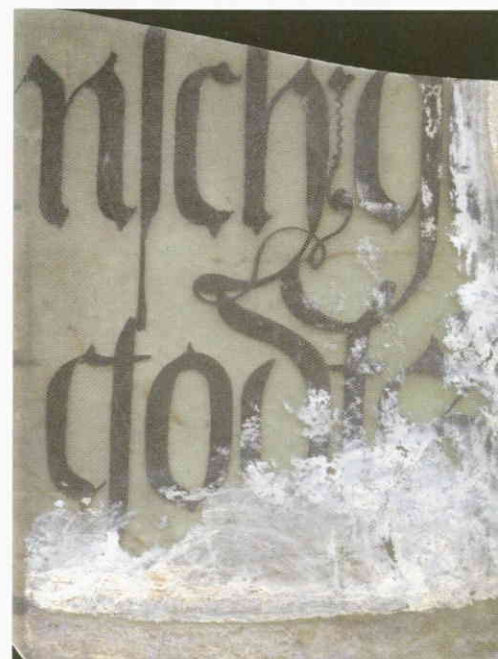
*Fragment van gebrandschilderd glas met kalkaanslag. Kans op chemische aantasting doordat de kalk vocht kan vasthouden (Foto R. Crèvecoeur)*

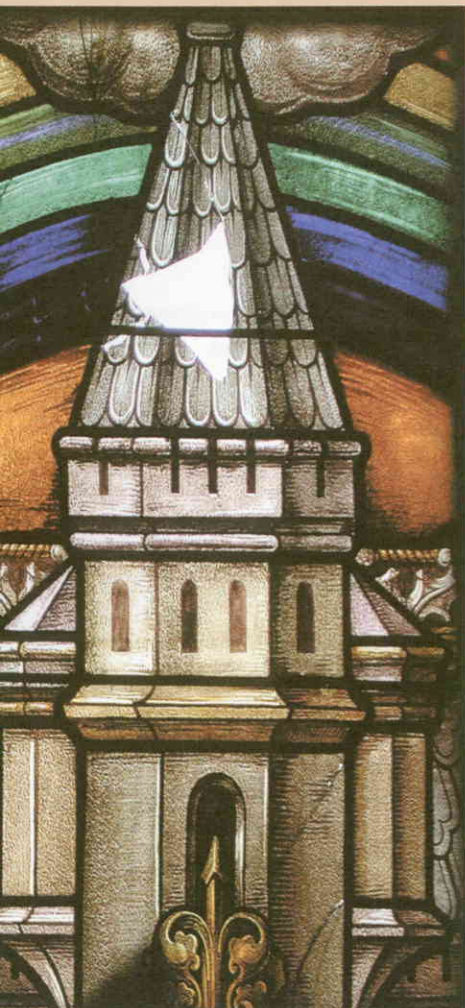
*Mechanische schade: door vandalisme beschadigd glas-in-loodpaneel*

**Mechanische factoren** Hagel, wind, verkeer (trillingen) en vandalisme kunnen leiden tot barsten, breuken, krassen en verlies van glasstukken. Zo kunnen de glasruitjes uitvallen door winddruk. Panelen worden in de loop der tijd minder flexibel en weerstaan dan nauwelijks of geen winddruk meer. Bovendien ontstaan er scheurtjes in het lood door het bewegen. Verlies aan stevigheid geeft toenemende ruimte aan mechanische druk. Voorts kunnen brugstaven, dekstrippen en bindroeden roesten, waardoor spanning optreedt en glas kan breken. Door scheurvorming of door het 'zetten' van een gebouw ontstaan spanningen in de raamopening die tot grote mechanische schade kunnen leiden, zoals het uitzakken, uitbuiken en uitvallen van de ramen.

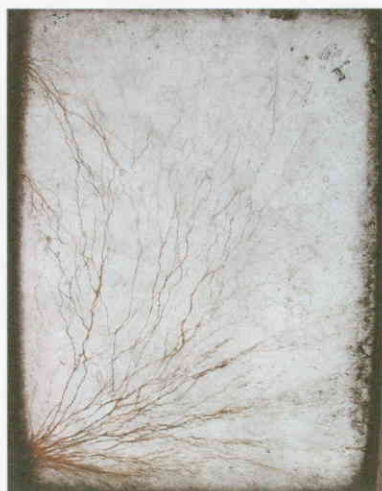
*Schade door onjuist aangebrachte bescherming: twee plaatjes glas in één loodspinning met schimmel tussen het glas tot gevolg. Ook hier leidt de beschermende maatregel tot ernstige chemische aantasting (Foto R. Crèvecoeur)*

- mechanisch reinigen waardoor de gellaag beschadigt;
- gebruik van reinigingsmiddelen anders dan water. Vooral alkalische reinigingsmiddelen kunnen schade geven;
- onzorgvuldige uitname van glas;
- het met plakband vastzetten van gebroken, beschilderde glasstukken waarna de lijmsporen het glas aantasten en de uitgeharde lijm slecht te verwijderen is;
- gebruik van siliconenkit bij noodherstel;
- het aanbrengen van 'beschermende' laklagen op het glas; geen enkele laklaag is op termijn vocht dicht. Dus: nooit laklagen aanbrengen!
- het verharderen en uitvallen van de kit waardoor het paneel zijn stevigheid verliest en vocht de ruimte krijgt;
- roestende brugstaven en windroeden of te sterk klemmende dekplaten waardoor het glas kan breken;
- twee plaatjes glas in één loodspinning;
- onzorgvuldig aangebrachte voorzetbeglazing.

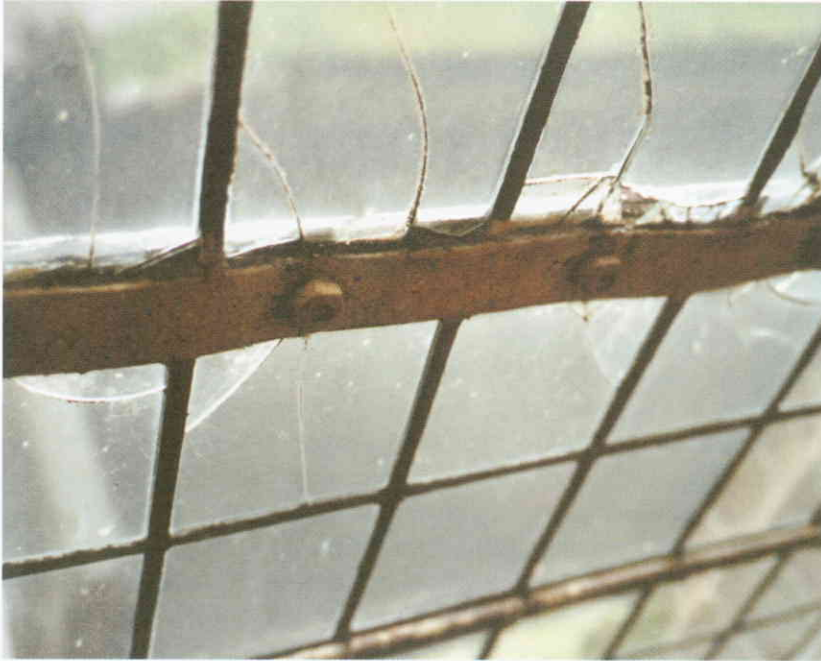
*Het roesten van ijzeren brugstaven leidt tot forse uitzetting van het ijzer, waardoor het fragiele glas kapot gedrukt wordt (Foto H.J. Tolboom)*

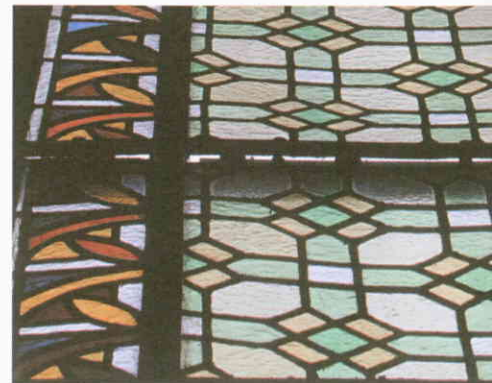
*Verzwakking van het loodnet leidt tot uitbuiken en verzakken. Hier is het paneel losgekomen van de bevestiging en kan langs het paneel naar buiten worden gekeken. Binnendringend regenwater heeft hier vrij spel*

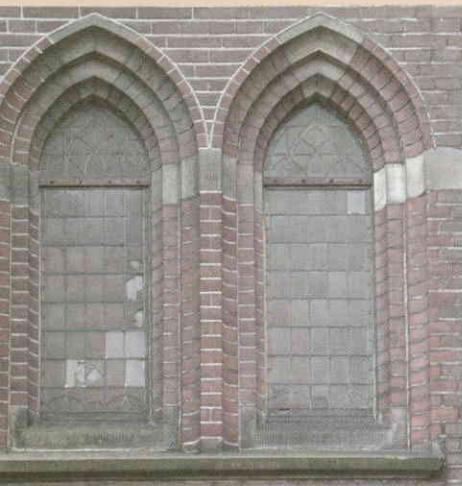
Sterk vervuild glas-in-lood met schade door vandalisme. De schade is hier tijdelijk hersteld door stukjes glas achter het glas-in-loodpaneel te plakken. Door inwatering is hier kans op vervolgschade
