Bladzink op monumenten

RDMZ info Restauratie en beheer nr. 35, juli 2003, meegezonden met Nieuwsbrief 4, juli 2003
Redactie Klaas Boeder, Mieke Bus, Ries van Hemert, Taco Hermans, Michiel van Hunen, Mariël Kok en Edzard Prent *Tekst* Taco Hermans en Michiel van Hunen. De tekst is tot stand gekomen met hulp van een werkgroep. De leden van de werkgroep: K. Boeder, J. Cazemier, C.J. Dickhoff, R. van Hemert, T. Hermans, Th.J. van Houten, M. van Hunen, J.E. van Nieuwkoop, R.J. Reijns, K. Schoots, P. van Soest, M. Tulleners, W. Verhoeven, R.J. Vermeulen, H. Vetkamp, J.L. van Wely en H.H.B. Westerbeek.
Met dank aan NedZink BV, Budel-Dorplein *Foto's* tenzij anders vermeld RDMZ *Vormgeving* B@seline, Utrecht *Druk* VanSoest, Amsterdam
Voor bestelling van meerdere exemplaren: afdeling Communicatie, 030 • 69 83 456
Aan deze uitgave kunnen geen rechten worden ontleend. ISSN 1566-7057

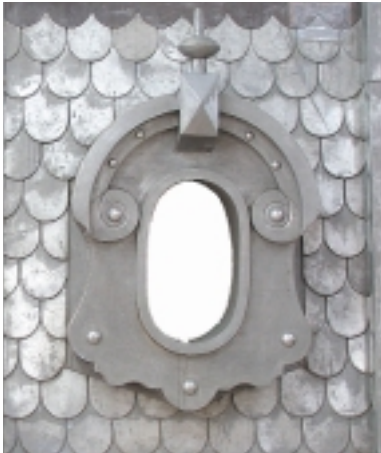
Een oeil-de-boeuf met als achtergrond een zinken leiendak

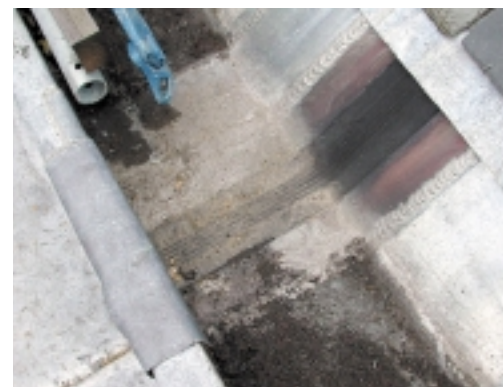
Waar een broekstuk niet mogelijk is, wordt een rubberen expansiestuk toegepast. Dit heeft echter een beperkte levensduur en gaat op den duur barsten vertonen

- Om het water snel uit de goot te voeren is een afschot van 2 tot 10 mm/m essentieel.
- Stukken langer dan 8 tot 10 m moeten worden gescheiden door een broekstuk of – in uitzonderlijke gevallen – een rubberen expansiestuk. Pas een expansiestuk alleen dan toe als er geen mogelijkheden zijn om een broekstuk toe te passen, bijvoorbeeld omdat het stromingsprofiel gehandhaafd moet blijven of omdat er onvoldoende afvoermogelijkheden zijn. Een goot opdelen met broekstukken houdt namelijk in dat er evenzoveel afvoeren moeten worden gemaakt. Dit heeft de voorkeur, maar is niet altijd mogelijk. Een expansiestuk bestaat uit een strook rubber tussen twee stukken zink, die het uitzetten van de gootdelen opvangt. De betere, dubbel gevulkaniseerde expansiestukken hebben echter een beperkte levensduur, maximaal 10 tot 15 jaar.

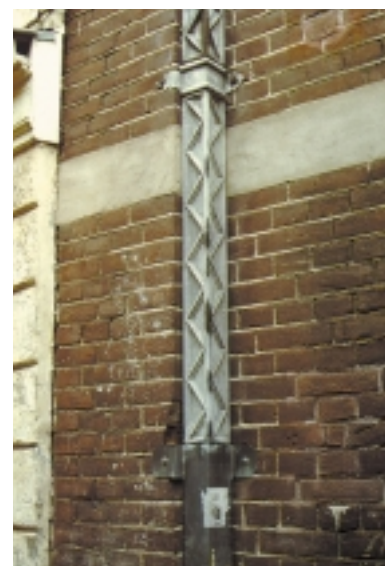
Bijzondere geperste zinken afvoerpijp. Door soms onnodige vervanging worden ze zeer zeldzaam (foto K. Boeder)

Zinken hemelwaterafvoeren komen voor als ronde of vierhoekige buizen. Vaak liggen de vierkante buizen terug in het gevelvlak in een speciaal daarvoor uitgespaarde nis. Vooral de 19de-eeuwse bouwkunst kende bewerkte, geperste, rechthoekige of getordeerde zinken afvoerbuizen en fraai gedecoreerde vergaarbakken. Te vaak worden deze buizen en bakken verwijderd. Men moet deze waar mogelijk handhaven, omdat zij mede bepalend zijn voor de architectuur van de huizen. Soms kan in de oude pijp een nieuwe pijp met een kleinere diameter worden geschoven.
