## Beton Schade en analyse

RDMZ info Restauratie en beheer nr. 40, september 2004, meegezonden met Nieuwsbrief 5, september 2004  
Redactie Klaas Boeder, Mieke Bus, Ries van Hemert, Taco Hermans, Michiel van Hunen, Mariël Kok, Cor van Kooten en Dirk Snoodijk Tekst Michiel van Hunen met medewerking van Anthony van den Hondel Foto's Michiel van Hunen, tenzij anders vermeld  
Vormgeving B@seline, Utrecht Druk Hoonte Bosch & Keuning, Utrecht  
Voor bestelling van meerdere exemplaren: InfoDesk 030 - 69 83 456  
Aan deze uitgave kunnen geen rechten worden ontleend. ISSN 1566-7057

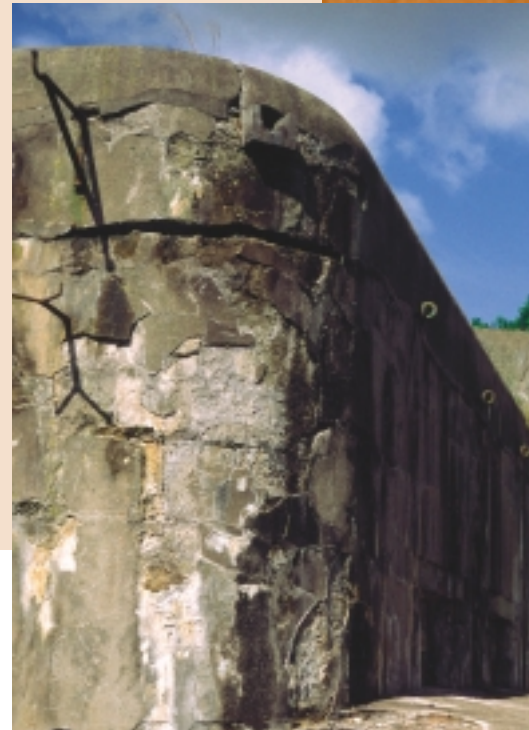
*De dunne toplaag van cementmortel op het beton van Fort bij Spaarndam is deels losgelaten en lokaal zijn afzettingen van calciumcarbonaat te zien. Het fort is gebouwd rond 1900 als onderdeel van de Stelling van Amsterdam (foto Gert Jan Luijendijk)*

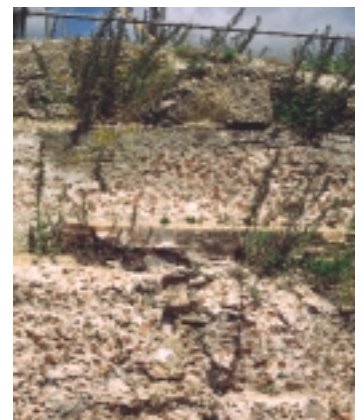
*Beton van het oudste deel van het forteiland bij IJmuiden, dat is gebouwd omstreeks 1890. De doorsnede toont verschillende soorten beton, met bovenop een laag gewoon beton en daaronder brikkenbeton (foto Gert Jan Luijendijk)*

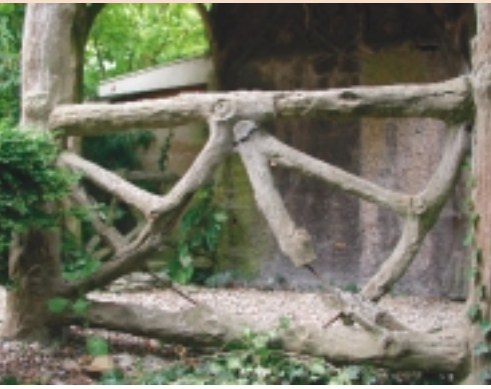
*Cementrusterij priefel, uit circa 1892, dat onderdeel uitmaakt van de tuin van het Snouck van Loosenhuis te Enkhuizen. Het is opgebouwd uit een stalen frame en cementmortel. Wat materiaalproblematiek betreft, vertoont dit type constructie veel overeenkomsten met gewapend beton*

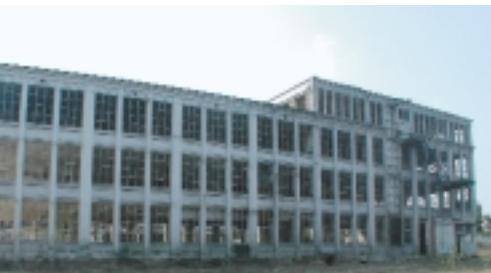
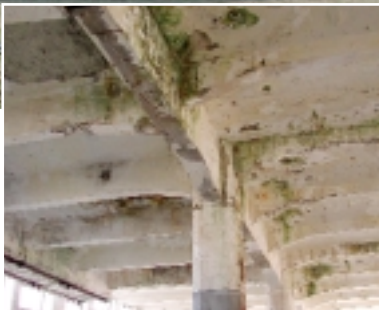
*De Spoelery van de Tricot-fabriek in Winterswijk, die is gebouwd tussen 1912 en 1922. Het is een vroeg voorbeeld van een gebouw met betonskelet. Karakteristiek zijn de consoles in de vorm van een afschuining bij de aansluitingen van balken*

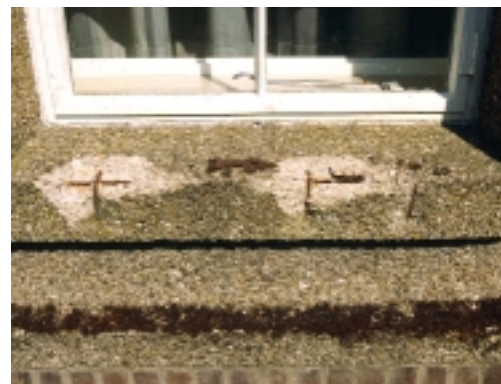
*Schade door roestende wapening aan een prefab lijstelement van gewassen grindbeton. Het beton is relatief gevoelig voor aantasting, doordat het poreus is en plaatselijk een geringe dekking heeft*

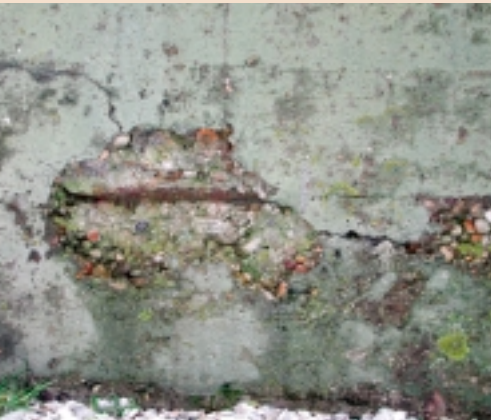
*Schade die het gevolg is van een onzorgvuldige uitvoering. De dekking is te gering en plaatselijk is de betonspecie niet goed gemengd en verdicht, waardoor om de wapening te weinig cementsteen en te veel grind zit. Dergelijke grindrijke plekken worden wel 'grindnesten' genoemd*

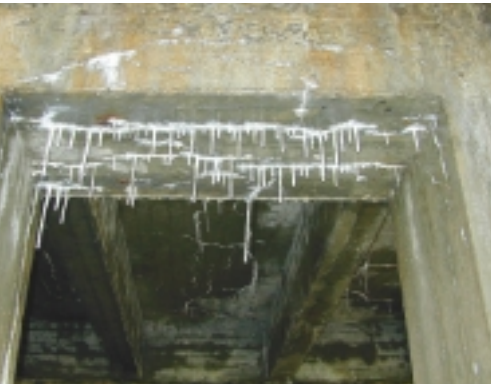
*Door vocht en dooizouten ernstig aangetaste draagconstructie van de doorlaatbrug bij Arnhem, die omstreeks 1930 is gebouwd. Er spoelt kalk uit door watervoerende scheuren en die vormt stalactieten van calciumcarbonaat*

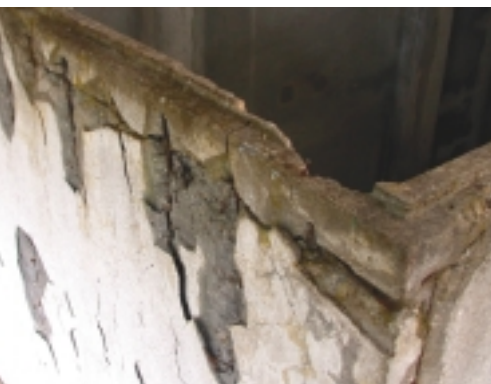
*De dunne wanden van het Dresselhuyspaviljoen van Jan Duiker uit 1931, onderdeel van het sanatorium Zonnestraal bij Hilversum, zijn kwetsbaar gebleken. Roestende wapening heeft geleid tot sterke aantasting van het beton*

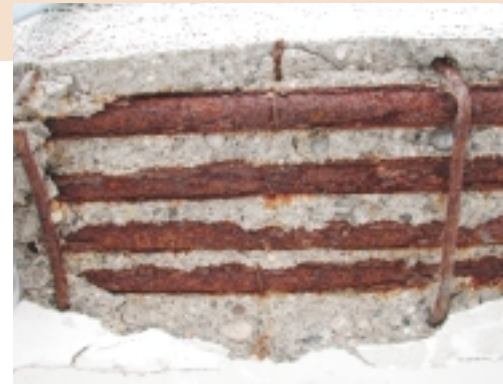
*De betondekking is eraf gedrukt door het roesten van de wapening. Typend beeld van carbonatatieschade als gevolg van onvoldoende betondekking*

**Schade door carbonatatie** Carbonatatieschade is goed herkenbaar aan scheuren in het betonoppervlak in combinatie met afgedrukte schollen beton, waarbij de roestende wapening bloot komt te liggen. Lichtbruine roestvlekken kunnen zichtbaar zijn, maar in het algemeen vloeien de corrosieproducten weinig uit. Meestal geldt dat op het moment dat de schade zichtbaar wordt, de vermindering van de doorsnede van de wapening nog niet van invloed is op de stabiliteit van de constructie. Op dat moment is de aantasting van het betonoppervlak een ernstiger probleem dan de aantasting van de wapening. Echter, wanneer niet wordt ingegrepen roest de wapening versneld verder en kunnen er ook constructieve problemen ontstaan. De schade aan het beton ontstaat doordat de corrosieproducten veel volumineuzer zijn dan het wapeningsstaal. Door de inwendige drukopbouw worden de trekspanningen in het beton te hoog en ontstaan er scheuren.

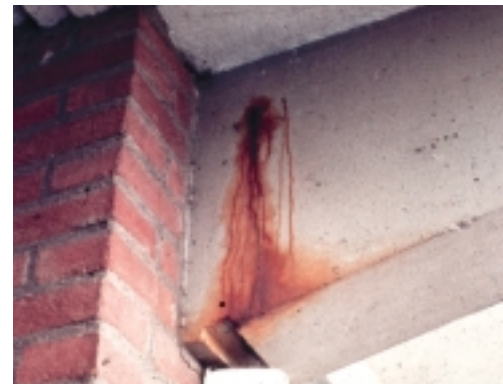
*Console van een woongebouw met schadeverschijnselen die wijzen op aantasting door chloride. De chloriden zijn in dit geval ingemengd in het beton en tasten de hoofdwapening aan (foto R. Polder, TNO Bouw, Delft)*

**Schade door chloride** Chlorideschade is herkenbaar aan donkerbruine roestvlekken op het oppervlak van het beton. De roestproducten vloeien uit via poriën of scheuren. Schade aan het beton in de vorm van scheuren en afgedrukte schollen treedt niet of veel minder op. In een verder gevorderd stadium raakt ook het beton beschadigd en kunnen roestputten in de wapening zichtbaar zijn. De schade aan de wapening vormt vaak, zeker in het beginstadium, een groter probleem dan de schade aan het beton. De schade ontstaat doordat de wapening roest door te hoge concentraties chloriden in het beton. Chloride kan ondanks de hoge pH-waarde van het omringende beton de passiveringslaag op de wapening zeer plaatselijk afbreken. Hierdoor ontstaat zogenaamde putcorrosie.

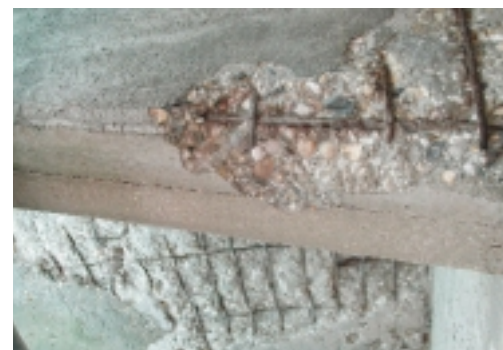
*Schade aan een console onder een brugdek, dat is gebouwd omstreeks 1930. Het beschadigde beton is weggehakt. Carbonatatie en chloride hebben geleid tot aantasting van het beton en de wapening (foto R. Polder, TNO Bouw, Delft)*

**Schade door een combinatie van carbonatatie en chloride** Chloride die in beton aanwezig is, is voor een belangrijk deel gebonden aan de cementsteen. Bij carbonatatie van het beton komt gebonden chloride vrij, zodat de concentratie aan vrije chloride, die zorgt voor aantasting van de wapening, toeneemt.

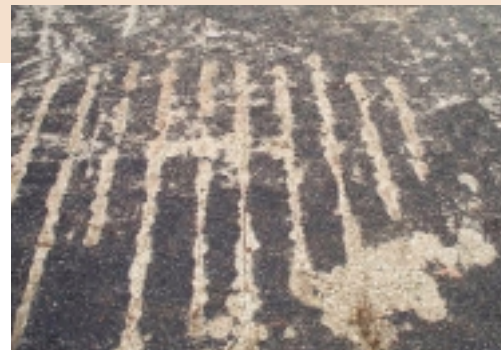
*Afschilfering van dit donker gekleurde betondek wordt veroorzaakt door inwerking van vorst, in combinatie met dooizouten (foto C. van der Steen, Technoconsult, Heeswijk)*

voor vorstschade wordt enorm versterkt door de aanwezigheid van dooizouten. Het schadebeeld dat dan ontstaat, is anders dan bij zuivere vorstschade. Vorst-dooizoutschade treedt met name op in horizontale vlakken en leidt tot afschilfering en verbrijzeling van het oppervlak.

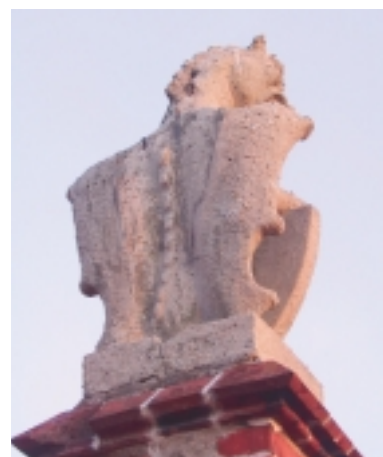
*Een van de betonnen Art Nouveau-beelden op het Rooms Catholieke Vereenigingsgebouw te Franeker uit 1909, van architect Nicolaas Adema. Het oppervlak is verweerd en hier en daar is de wapening bloot komen te liggen (foto Adema Architecten, Dokkum)*
