Onderhoud en restauratie van glas-in-lood

Alle onderdelen van een monument behoeven onderhoud en ondergaan zonnig restauratie. Dat geldt ook voor glas-in-lood. Via deze brochure gaat de Rijksdienst voor de Monumentenzorg in op het restaureren en onderhouden van – al dan niet gebrandschilderde – glas-in-loodramen. Lees voor meer informatie over de manieren waarop glas-in-lood beschadigd kan raken onze brochure *Aantasting van gebrandschilderd glas en glas-in-lood, Info Restauratie en beheer 31*. Welke beschermende constructies die schade helpen voorkomen vindt u in *Bescherming van glas-in-lood, Info Restauratie en beheer 41*.

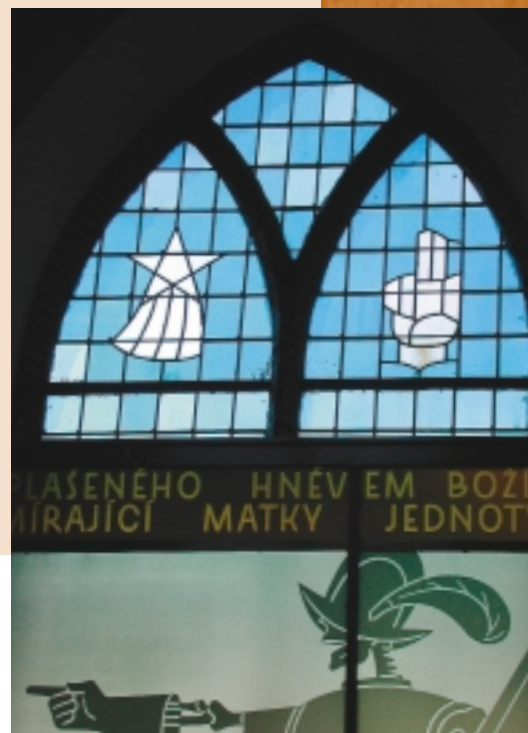
Glas-in-lood met figuratieve voorstelling in het mausoleum van Comenius te Naarden, in 1937 ontworpen door de Tsjechische kunstenaar Jaroslav Benda

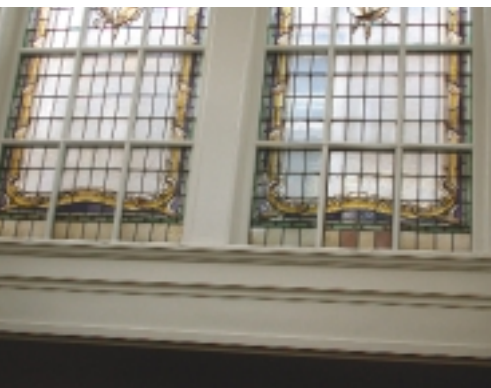
Detail van een groot glas-in-loodraam, waar de panelen zijn opgenomen in een houten raamwerk

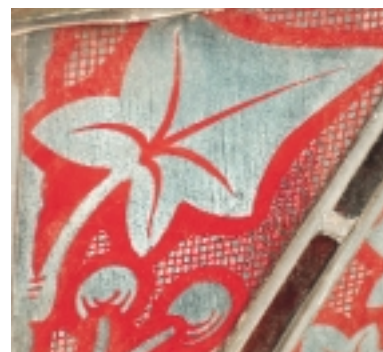
Dit wit uitgeslagen glas is het gevolg van een reiniging met een te agressief middel, dat ook nog eens onvoldoende is verwijderd, waardoor de aantasting van het glas zich na de reiniging voortzette. De krassen in de witte laag zijn het gevolg van reiniging met een te harde borstel

De veiligste methode is een droge reiniging met bijvoorbeeld Akawipe-poeder, maar over het algemeen gebeurt dat met water. Voor er reiniging van gebrandschilderd glas plaats kan vinden dient er eerst gecontroleerd te worden of de schildering goed is ingebrand. Zo niet, dan moet de schildering eerst gefixeerd worden, omdat anders het risico bestaat dat er bij de reiniging delen van de voorstelling verdwijnen.

Soms kan een aanvullende reiniging met een ander reinigingsmiddel nodig zijn. Bijvoorbeeld als de vervuiling of de verwerking niet met het water verdwenen is en bedreigend is voor het glas of de brandschildering. In dat geval heeft de reiniging een conserverende werking, bedoeld om de aantasting te stoppen of op zijn minst af te remmen. Iedere vorm van aanvullende reiniging moet van te voren goed worden overwogen en op een niet in het oog springend proefvlak worden getest. Hier kunnen de soort en de concentratie van het reinigingsmiddel en de tijdsduur van de reiniging worden getest. Vervolgens is het zaak dat de voor- en nadelen worden afgezet tegen het wel of niet handhaven van de vervuiling of verwerking. De reinigingsmethode en de intensiteit van de reiniging hangen af van de aard en de mate van vervuiling en de technische staat van zowel het glas, als de eventuele brandschildering, als het lood.

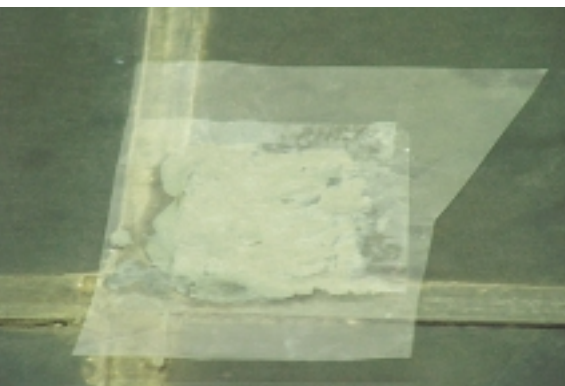
◀◀◀ *Reinigingsproef op een klein oppervlak met een mengsel van attapulgietklei en oxaalzuur. Door de klei in delen te verwijderen wordt de benodigde tijdsduur bepaald*

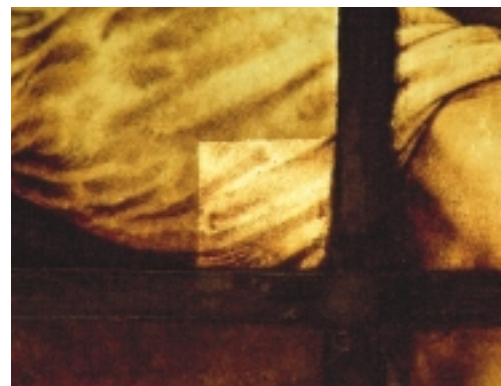
◀ *Het resultaat van de reinigingsproef van binnenuit gezien*

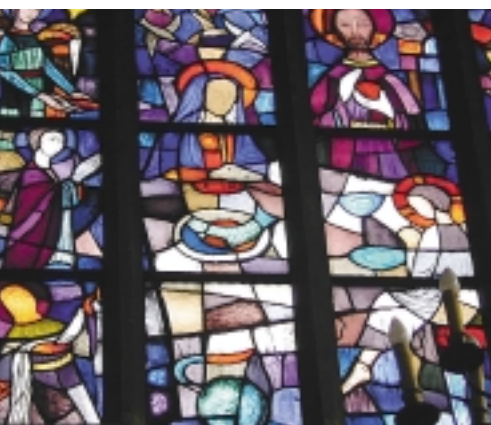
Bedreiging van gebrandschilderd glas-in-lood: het loslaten van de brandverf, hier vooral zichtbaar in de gezichten

Een van de ernstige bedreigingen voor gebrandschilderd glas-in-lood is het loslaten van de brandverf. Dit loslaten is te wijten aan het feit dat de verf niet goed is ingebrand als gevolg van een onjuiste brandtemperatuur, een te korte brandtijd of onvoldoende vloeiglas in de brandverf. De verf laat los onder invloed van het weer, omdat de verf en het glas elk een andere uitzettingscoëfficiënt hebben. Andere oorzaken zijn chemische en biologische aantasting door bijvoorbeeld de inwerking van condens.

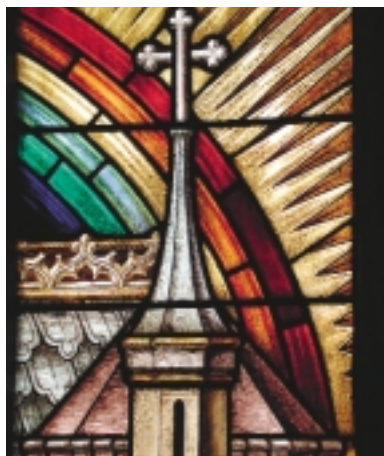
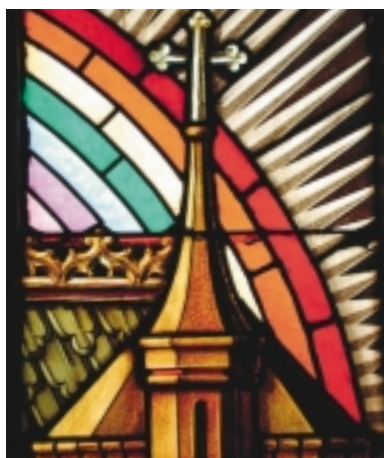
Twee gebrandschilderde panelen in de Mariakerk te Apeldoorn. De bovenste is oorspronkelijk, de onderste een reconstructie na oorlogsschade. De vraag rijst of de restaurator hier bewust gekozen heeft voor een afwijkende glaskleur en schildering

De ontbrekende delen van de schildering kunnen worden hersteld door een kleur-aanvulling, door een gedeeltelijke reconstructie – bijvoorbeeld enkel contourlijnen – op basis van documentatie of analogie, door een geïntegreerde reconstructie of door een hedendaagse interpretatie.

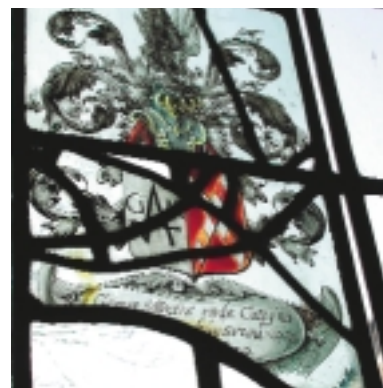
Gebrandschilderd glas waarin storend breukloodjes zijn gezet

Brekloodjes worden toegepast waar verlijming niet mogelijk is of esthetisch minder storend. Zij kunnen namelijk niet overal worden toegepast, omdat ze zich als zwarte lijnen aftekenen in het glas. Een breukloodje dwars door een gezicht is zeer storend, maar een breukloodje in een ornament of kledingstuk zou kunnen wegvallen tussen andere loodlijnen of schaduwlijnen. Breukloodjes worden vaak gehandhaafd waar in het verleden glas is verwijderd om de plaatsing van een breukloodje mogelijk te maken. Vaak werd dan langs de breukrand wat glas weggehaald, het zogenaamde afgruizen. Overigens, in de huidige monumentenzorgpraktijk is het een uitgangspunt dat bij de toepassing van een breukloodje nooit iets van monumentaal glas mag worden afgegruisd.

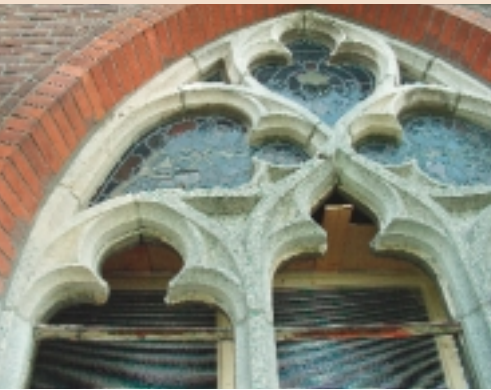
Bovenzijde van een venster, waaruit glas-in-loodpanelen voor restauratie tijdelijk verwijderd zijn. Onderaan zijn twee brugstaven te zien, die de raamopening overspannen en de montants op hun plaats houden

Een brugstaaf is een horizontaal, metalen koppelingsanker in het venstervlak – vaak in het hart van de muurdikte opgenomen – dat de verticale stijlen in het midden van het venster, ofwel de montants, aan de dagkantprofielen aan de zijkanten koppelt. Zo overbrugt de brugstaaf de raamopening en houdt hij de montants op hun plaats. Brugstaven komen ook voor in combinatie met verticale staven als onderdeel van een raamwerk, harnas genaamd. Glas-in-loodpanelen in grote ramen bevinden zich tussen twee brugstaven en worden vaak via een metalen deklat aan de brugstaaf bevestigd.

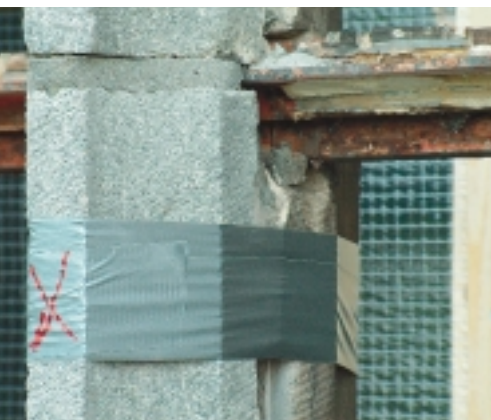
Detail van een glas-in-loodvenster. Het roestende, T-vormige brugijzer heeft de natuurstenen montant kapot gedrukt. Bij restauratie wordt het T-ijzer vaak vervangen door een beter afwaterende, rechthoekige brugstaaf met deklat

In de late negentiende en vroege twintigste eeuw zijn vaak T-vormige brugstaven toegepast, waarbij de panelen niet werden ingeklemd tussen staaf en deklat, maar met stopverf in het T-profiel werden bevestigd. Deze constructie blijkt inmiddels niet te voldoen. Regenwater dat tussen het glas en de stopverf loopt of via barsten in de verouderde stopverf, doet het ijzer versneld roesten. Bij de vervanging van deze T-vormige brugstaven wordt de te verwachten schade door roest afgezet tegen de cultuurhistorische betekenis van het raamdetail met T-ijzers. De laatste legt het dan vaak af tegen de eerste en het detail wordt op technische gronden gewijzigd in een beter afwaterende brugstaaf met deklat.

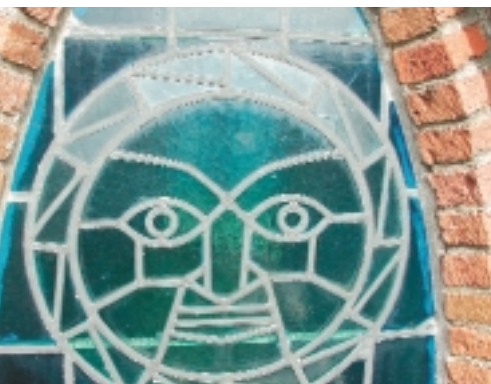
Voorbeeld van een loodnet waarin het verloop van de loodlijnen duidelijk onderdeel uitmaakt van het ontwerp

Onder loodnet wordt het geheel aan loodstrips verstaan waarmee een paneel is opgebouwd. Het kan voorkomen dat het loodnet van een paneel breuken vertoont. Soms kunnen met een geschikte soldeerlegering en een gecontroleerde bouttemperatuur de breuken worden hersteld. Dat kan alleen bij voldoende loodzwaarte; dun lood kan makkelijk doorsmelten tijdens het solderen.

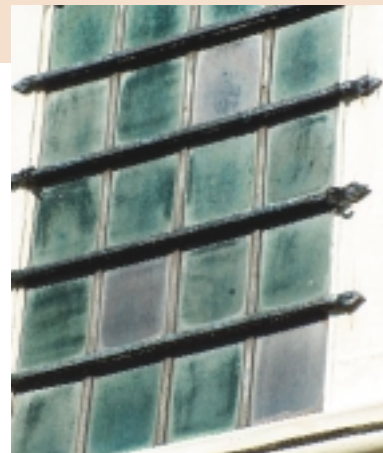
Glas-in-lood in een houten raam, met ter plaatse van elke horizontale loodlijn een windroede

Een wind- of bindroede is een metalen staaf die met bindloodjes aan het paneel is bevestigd om dat stevigheid te geven tegen winddruk en om uitzakken ervan te voorkomen. Het is een ronde of vierkante staaf of een pasgesmede, vierkante of rechthoekige, smeedijzeren strip, die soms zelfs naar het midden zwaarder geprofileerd is. Windroeden komen zowel aan de binnen- als aan de buitenzijde van het raam voor. Soms laat een voorstelling geen windroeden toe. Dan wordt er gewapend lood toegepast, met een stalen kern, of er wordt een verstevigende strip op het lood gesoldeerd.

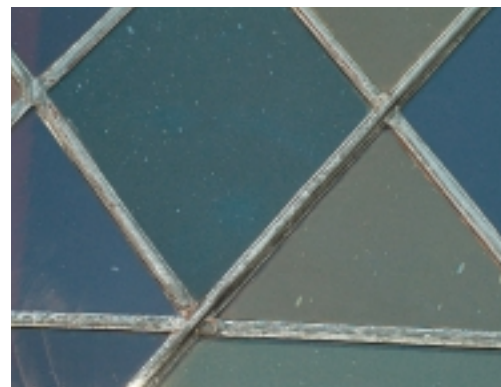
Detail van een raam zonder windroeden, maar waar een van de loodlijnen is versterkt. Deze loopt van middenonder schuin naar rechtsboven

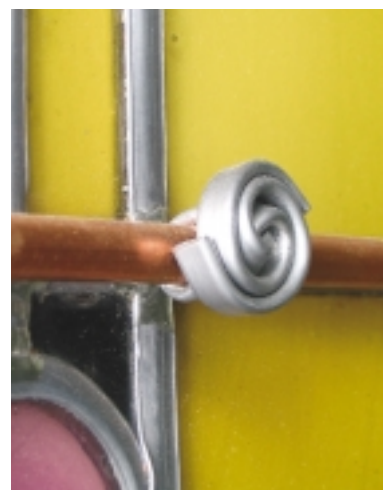
Bevestiging van een windroede aan een glas-in-loodpaneel met een zogenaamd roosje

Het bindloodje waarmee de windroede aan het paneel wordt bevestigd is een loodveter of een uitgegloeid koperdraadje. De loodveter wordt gesoldeerd of tot een roosje opgerold, het koperdraadje in elkaar gedraaid. Beide hebben voordelen. De loodveter is authentieker, maar heeft bij enkele beglazing het nadeel dat hij uitrekt door windzuiging aan het paneel en de geringe treksterkte van lood in combinatie met kruip. Kruip is het verschijnsel waarbij een langdurige belasting, die aanzienlijk lager kan zijn dan de maximaal toelaatbare, leidt tot een blijvende vervorming. Hierdoor raakt het paneel langzaam los van de windroede. Uitgegloeid koperdraad bezit een veel hogere treksterkte en rekt niet. Een daarmee bevestigd paneel behoudt dus zijn stevigheid.

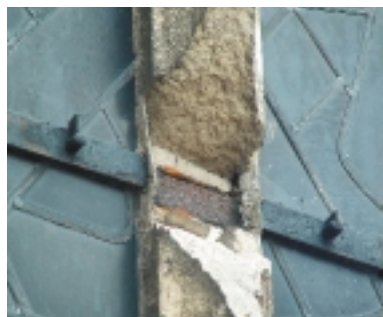
De roestende brugstaaf heeft een deel van de natuurstenen montant weggedrukt, maar de veel te harde mortel heeft de druk overleefd. Of die harde mortel van het glas is te krijgen is nog maar de vraag

Brugstaven zijn in het verleden vrijwel altijd vervaardigd van ijzer. Groot probleem daarbij is roest. Het door roest uitzettende ijzer drukt het glas en de omringende bak- of natuursteen kapot. Vaak is de kwaliteit van glas-in-loodramen zelf nog goed, terwijl zij toch verwijderd moeten worden om de brugstaven te kunnen vervangen, waarbij helaas kans op breuk ontstaat. Nieuwe brugstaven worden bij voorkeur gemaakt van de niet-roestende metalen messing, brons of roestvast staal, al dan niet geverfd. Historisch waardevolle brugstaven dienen zo mogelijk behouden en geconserveerd te worden.
