Beton Onderhoud en herstel

INLEIDING

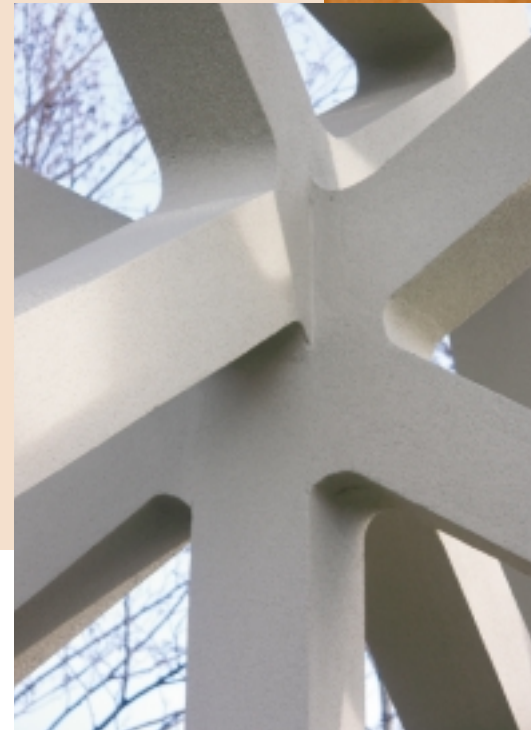
Plastisch vormgegeven detail van de vroeg-twintigste-eeuwse klokkenstoel in Gersloot. De vormgeving is kenmerkend voor gegoten kunststeen, zoals beton

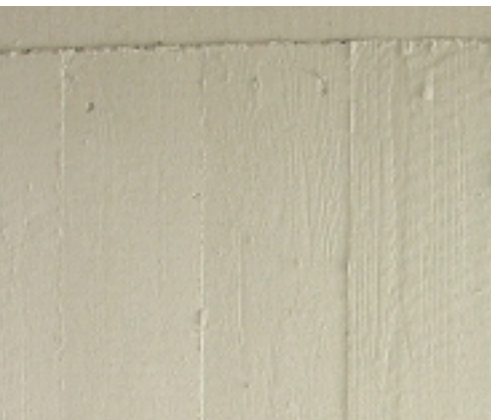
Geschilderd betonoppervlak. Doordat gebruik is gemaakt van een verfsysteem dat weinig laagvormend is en een lage glansgraad heeft, is de oppervlakestructuur, gevormd door houten bekistingsdelen, scherp en goed zichtbaar gebleven

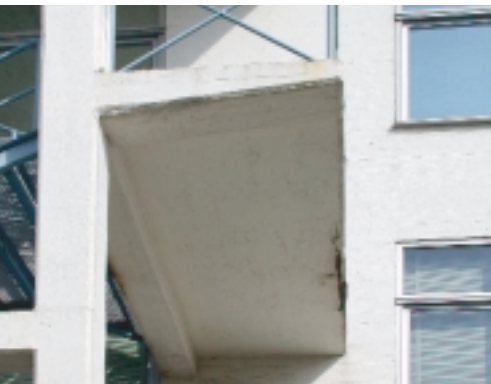
De bovenzijden van balkons krijgen veel vocht te verwerken. In het algemeen zal een bescherm-laag bijdragen aan het behoud van het beton. Ook de onderzijde krijgt vocht te verwerken, met name door condensatie. Zeker aan de onderzijde is het belangrijk een verf te kiezen die voldoende dampopen is

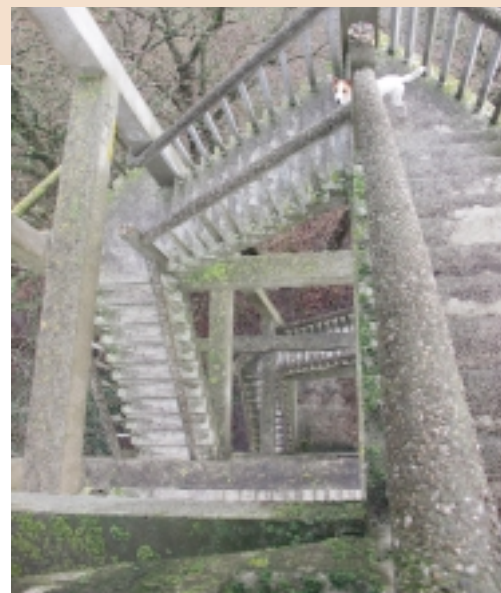
Belvédère te Oranjerwoud, hier in 2005, is gebouwd in 1924. Door onvoldoende dekking van de wapening is er veel schade ontstaan. In 1993 zijn de kolommen en de onderzijde van de trappen voorzien van een extra laag spuitbeton en is er een aantal balusters vernieuwd. Na ruim tien jaar is er onderhoud nodig

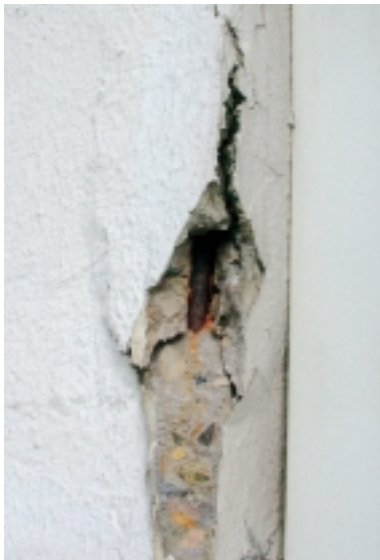
Slecht uitgevoerd herstelwerk is weinig duurzaam. Doordat het beton achter de wapening niet is verwijderd en de wapening onvoldoende is geconserveerd, is de reparatiemortel weer losgekomen. Het werk is niet volgens de CUR-Aanbevelingen uitgevoerd

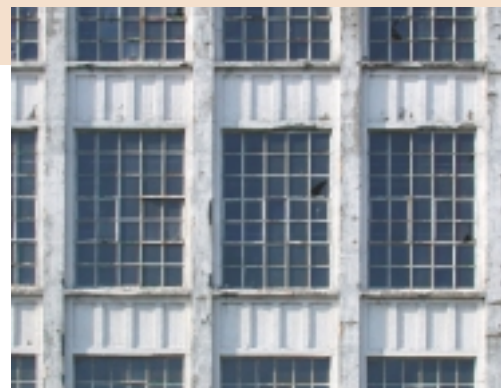
Karakteristiek voorbeeld van een betonnen bedrijfsgebouw met schade door carbonatatie. Om een effectief herstelplan te kunnen maken moeten eerst de betondekking en carbonatatie diepte worden bepaald

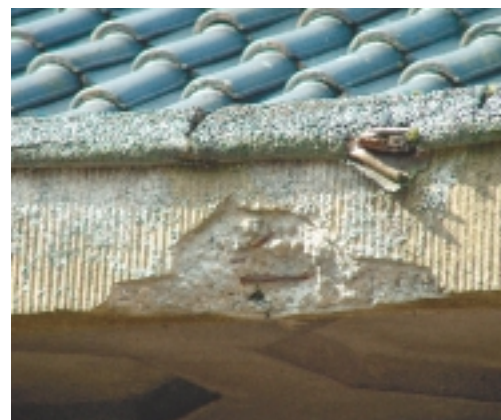
Betonnen dakrand met kamstructuur en een gekleurde afwerklaag. Alleen zorgvuldig herstel, waarbij zowel de kleur als de structuur wordt hersteld, zal een bevredigend beeld opleveren (foto Taco Hermans)

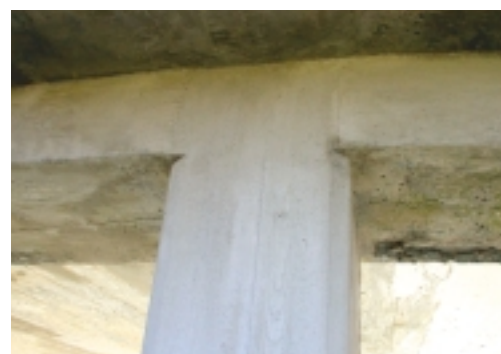
Betonreparatie waarbij de houtstructuur weer is teruggebracht door houten delen tegen de nog natte mortel aan te drukken

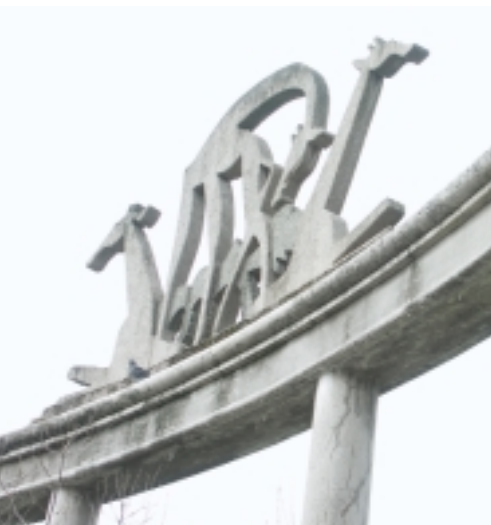
Colonnade van architect Sybold van Ravesteyn, bekroond met betonplastiek van Leendert Bolle uit 1941, in Diergaarde Blijdorp in Rotterdam. Een te hoge vochtbelasting leidt tot fysische en chemische aantasting

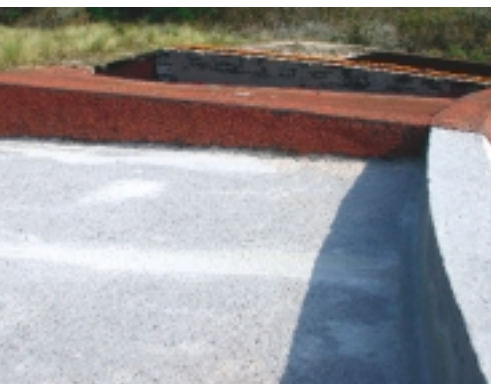
Dakgedeelte van de lighal van het voormalige sanatorium in Bergen aan Zee. Om inwatering te voorkomen zijn alle scheuren in de constructie dichtgezet en wordt het beton opnieuw voorzien van een waterkerende laag

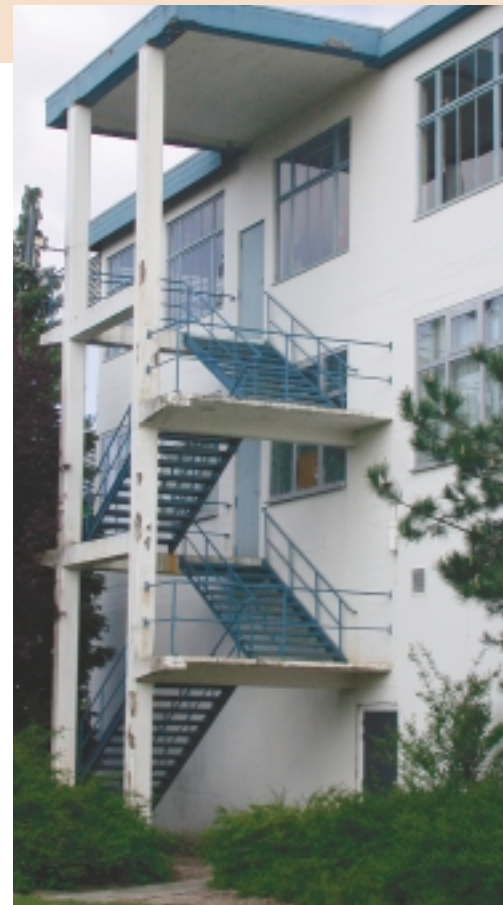
Deel van de Schoenfabriek Bata in Best, een functionalistisch bedrijfsgebouw uit 1934.

Roestend ijzer, thermische werking en mechanische belasting bedreigen de uitwendige trapconstructie, waardoor regelmatig onderhoud noodzakelijk is

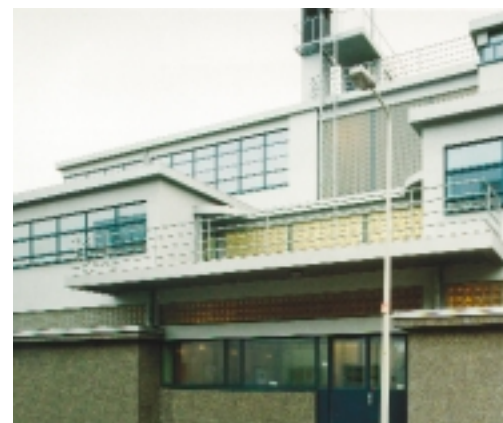
Voorzijde van de Derde Ambachtsschool van Jan Duiker in Scheveningen na restauratie.

Duiker bouwde de school naar de ideeën van de Nieuwe Zakelijkheid in 1931. Om nieuwe problemen door thermische werking te voorkomen is de buitenzijde voorzien van een drie centimeter dikke isolatielaag (foto RDMZ)

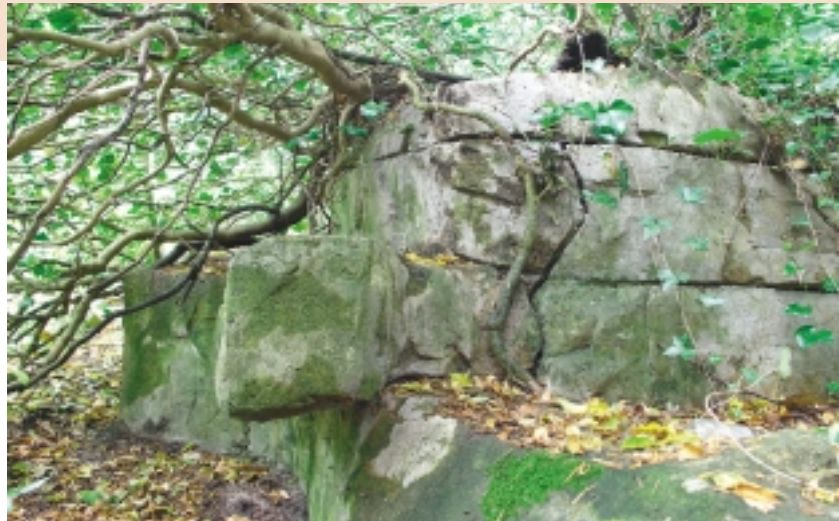
Cementrustieke imitatierotsen uit het begin van de twintigste eeuw. De dunwandige constructie, bestaande uit kippengaas met cementmortel, is opvallend duurzaam gebleken. Toch bedreigen wortelgroei, verzakkingen en vorst het voortbestaan ervan

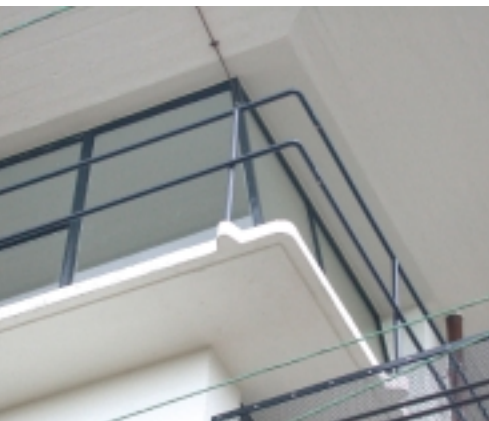
Balkonrand van het recent gerestaureerde seinhuis Post T uit 1935 bij het station in Maastricht, van Sybold van Ravesteyn. De van oorsprong kwetsbare detaillering, waarbij de ijzeren balusters door de uitstekende betonnen nokken heen liepen, is aangepast. Een voorbeeld van zorgvuldig herstel, waarbij onderhoudstechnisch het detail sterk is verbeterd, terwijl het karakteristieke beeld is behouden
