Vocht en zouten in metselwerk

Vocht in bouwconstructies vormt vaak een lastig probleem, zeker wanneer er ook zouten aanwezig zijn. In onze brochures *Info Restauratie en beheer 1, 2, 4 en 5* zijn de schadelijke gevolgen van vocht en zouten beschreven. Deze brochure wil informatie verstrekken over het vocht en de zouten zelf, hun samenhang en de wijze waarop deze gemeten kunnen worden.

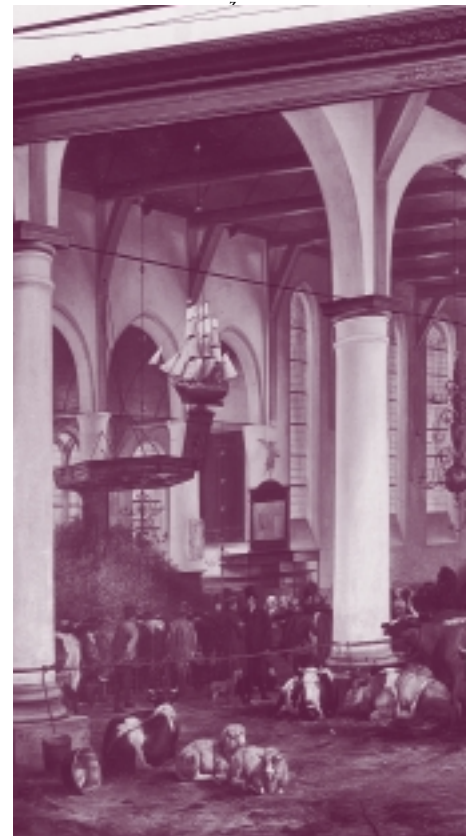
Vee en mensen ten tijde van een overstroming in de Oostzijderkerk te Zaandam op een schilderij uit het begin van de negentiende eeuw (foto RDMZ)

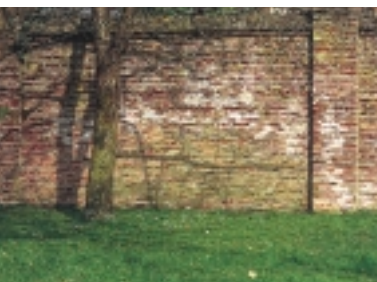
Een drogende muur staat vocht en zouten af aan de buitenlucht (foto M. van Rooden)

Zout kan worden herkend aan de witte vlekken en poederuitslag op het baksteenmetselwerk. Afhankelijk van het jaargetijde en de weersomstandigheid is dat niet altijd zichtbaar. Een beregende muur laat geen sporen zien, een drogende wel. Ook kan gelet worden op schadekenmerken als het afpoederen, schilferen, kruimelen, afbrokkelen en scharf- en scholvorming van het baksteenmetselwerk. Bij nauwkeurige inspectie kunnen korreltjes zout in de afkomende poeder worden aangetroffen. Achter baksteenscherven die op het punt staan los te raken, kunnen ook zouten worden aangetroffen.

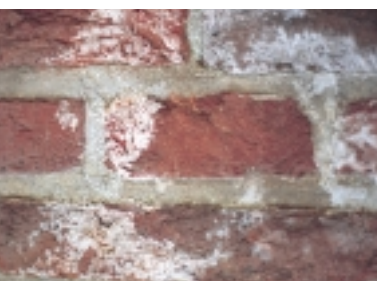
Detail van de drogende muur

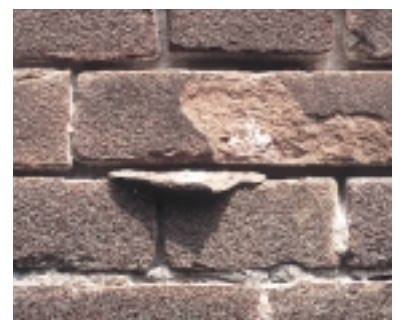
Losgelaten baksteenschilfer als gevolg van kristallisatie (foto M. van Rooden)

Wanneer het water verdamp, zullen de hierin opgeloste zouten in de poriën uitkristalliseren. Door het aangroeien van de zoutkristallen ontstaat een druk in het poriënsysteem die tot schade kan leiden. Die schade wordt zichtbaar door afpoederen, schilferen, kruimelen, afbrokkelen en scherf- en scholvorming aan de baksteen.

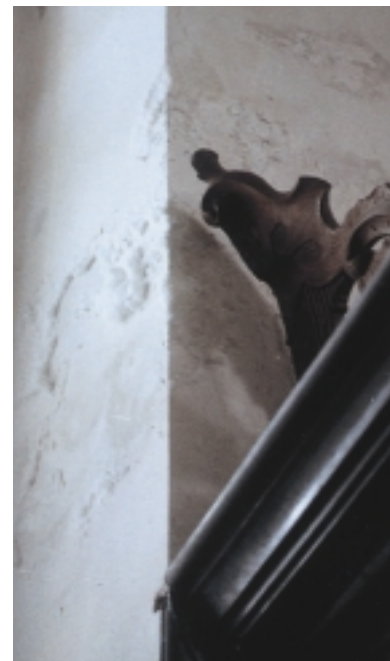
Een sluier van zout op pleisterwerk (foto Koning & Bienfait)

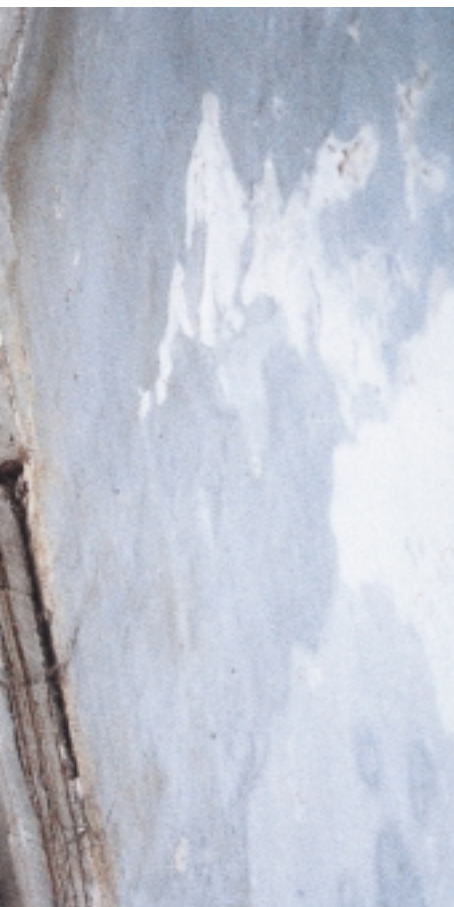
Overmatig vochtbelaste metselwerkconstructies zijn veelal de bron voor de aantasting van houtconstructies (foto Koning & Bienfait)

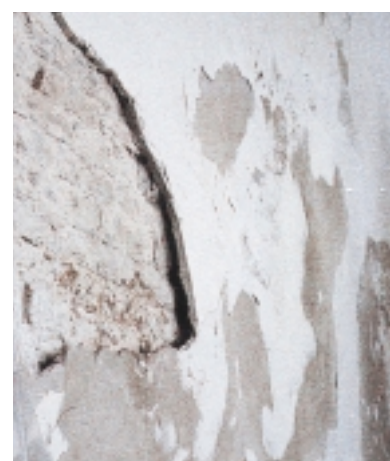
Loskomend pleisterwerk als een gevolg van volumevermeerdering door vocht en zouten (foto Koning & Bienfait)

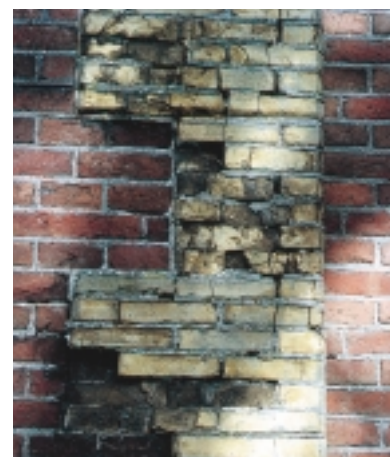
Schade als gevolg van de kristallisatie van zouten. De gele stenen blijken gevoeliger dan de rode stenen. Een voorbeeld van verschil in poriëngrootte van het materiaal (foto Koning & Bienfait)

meer op alle materialen van toepassing is. Er zijn aanwijzingen dat er in het geval van natuursteen bij aanzienlijk lagere concentraties reeds schade kan optreden. Vermoedelijk is de poriënstructuur van grote invloed op de toelaatbare zoutbelasting.
