## Het conserveren en repareren van historische houten vensters en deurpartijen

Houten vensters en deurpartijen kunnen eeuwen meegaan. Echter, niet alle vensters en deurpartijen halen die leeftijd. Deze brochure gaat over de technische mogelijkheden van conserveren en repareren.

RDMZ info Restauratie en beheer nr. 14, april 1999, meegezonden met RDMZ Nieuwsbrief 2, 1999, gewijzigde 2e druk december 2004

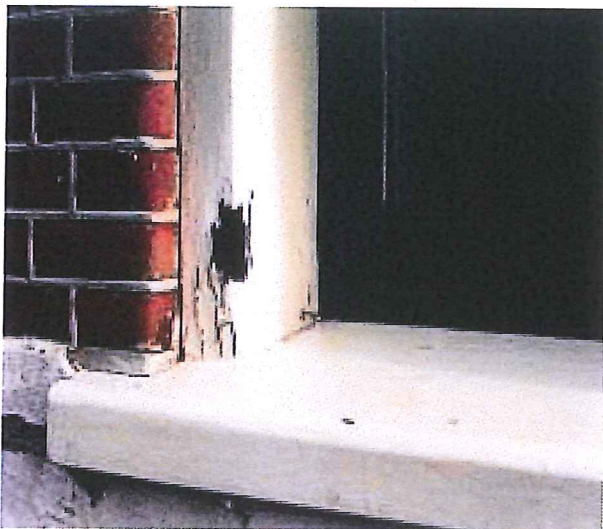
*Overduidelijk aangetast hout: blazen, onthechting, barsjes, deuken, verkleuring, schimmel en houtrot. De hoogste tijd om in te grijpen*

- Blazen onder en onthechting van de verflaag.
- Barsten in de verflaag.
- Lokale holten en indeukingen in de langsrichting van het hout.
- Bruine of zwarte verkleuring van het ongeverfde hout.
- Het loslaten van delen van het hout.

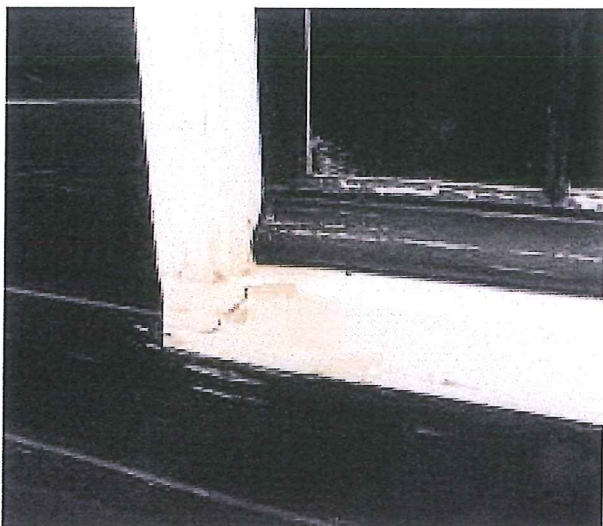
*Het loskomen van een kunststofreparatiemortel (foto Theo Smit)*

Voor het herstellen van houtconstructies wordt ook gebruik gemaakt van reparatiemortels op kunststofbasis. Deze verstoren de fysische eenheid, waardoor onder andere vochtpeenhoping kan ontstaan.

Problemen kunnen ontstaan doordat de reparatiemortels geen vocht doorlaten en er zo opeenhoping van vocht ontstaat, maar ook doordat de thermische en hygrische uitzettingscoëfficiënten verschillen (zwellen krimpgedrag). Belangrijk daarbij is dat zowel het omliggende hout als de afdekkende verflaag deze verschillen in materiaalgedrag kan opvangen en overbruggen.

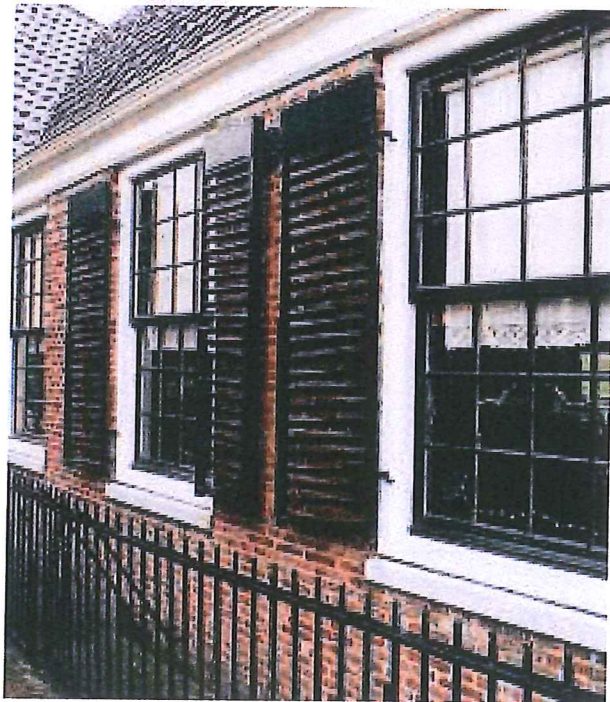
In goede staat verkerende  
vensters met persiennes  
(foto Theo Smit)

Persiennes zijn raamwerken waarin schoffels of schoepen zijn bevestigd, die het zonlicht weren. De schoffels of schoepen zijn het meest kwetsbaar. Persiennes maakten grote opgang in de negentiende eeuw, maar door weer en wind en de lichte constructie zijn ze nu veelvuldig verdwenen. Uitzakken kan worden voorkomen door in geopende toestand de persiennes op steunijzers te laten rusten, waarmee ze ook van de (natte) muur gehouden kunnen worden. In gesloten toestand kunnen de stijlen op de onderdorpel rusten. Het doorzakken kan ook worden voorkomen door het gebruik van scharnieren of paumelles met haaks omgezet blad. Een belangrijke verstijving kan zo worden bereikt.
