Kleuronderzoek

Bij restauraties van gebouwen wordt er bijna altijd geschilderd. De vraag is dan: in welke kleur en met welke soort verf? Deze vragen zijn niet altijd snel te beantwoorden. Soms is er materiaaltechnisch onderzoek van de verflagen nodig, het zogenaamde kleurhistorische onderzoek. Dit is een onderdeel van bouwhistorisch onderzoek, met als doel zowel de historische en architectonische kwaliteiten, als de technische staat en eigenaardigheden van de verflagen te achterhalen en te documenteren. Het kleurhistorische onderzoek kan hierdoor een bijdrage leveren aan een goed restauratieplan, door verschillende opties en keuzen ten aanzien van de historische verflagen en oude kleuren te verwoorden. In deze brochure beschrijft de Rijksdienst voor de Monumentenzorg de onderzoeksmethoden en de wijze van rapporteren.

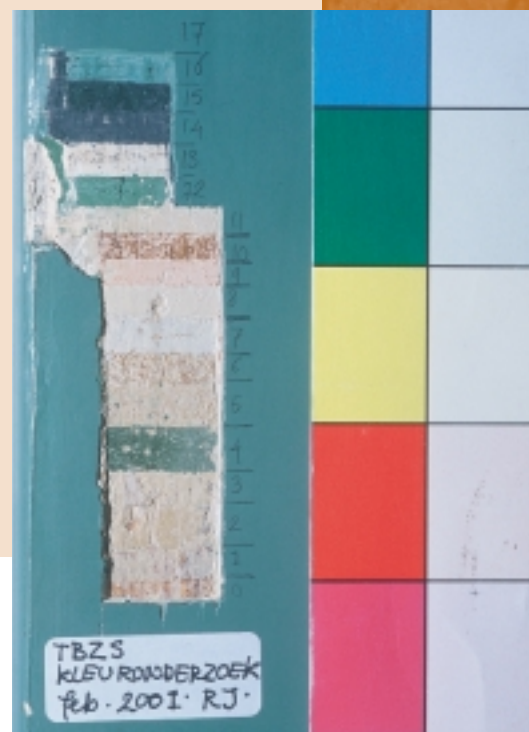
Bij kleurhistorisch onderzoek wordt in kleurentrappen de verf laag voor laag in vlakjes naast elkaar weggeschrapt, zodat er een chronologische reeks ontstaat. Hierdoor kan er een indicatie worden verkregen van de verflaagbouw (foto Ruth Jongma)

Met een chirurgisch lancet, ook wel scalpel genoemd, worden de verflagen in het stratigrafische onderzoek laag voor laag vrijgelegd in de vorm van een kleurentrap. Onderzoek met behulp van afbijtmiddel wordt afgeraden, omdat er een grote kans is dat de afbijt de structuur van de verflagen verandert, waardoor de verflagen niet meer leesbaar zijn.

De kleurentrap geeft een chronologisch beeld van de nog aanwezige verflagen. Die lagen variëren van verflagen waarvan het oppervlak nog goed herkenbaar is tot lagen waarvan slechts sporen resteren. Ook decoratieve afwerkingen als hout- en marmerimitaties en sjabloon- en trompe-l'oeil-schilderingen komen door deze methode meestal aan het licht. Voor de herkenbaarheid van de decoratieve afwerking is het vaak nodig om vlakken van representatieve grootte vrij te leggen.

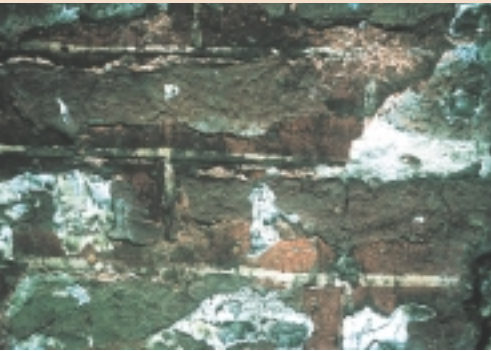
Een interessante historische schildering is deze baksteen-materiaalimitatie. Men heeft op een bakstenen ondergrond helderrode baksteen met witte voegen geschilderd

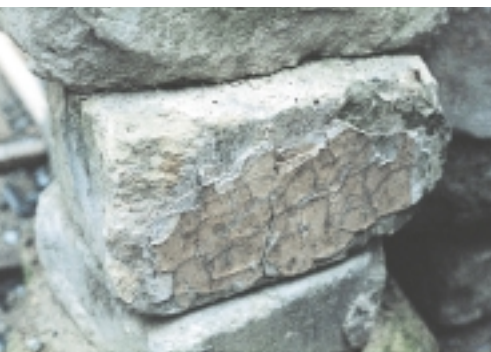
Ter bescherming is op de Gobertanger steen van de Sint-Gertrudiskerk te Bergen op Zoom een slink pakket verflagen aangebracht, afkomstig van oorspronkelijke en latere afwerkingen (foto Evert Jan Nusselder)

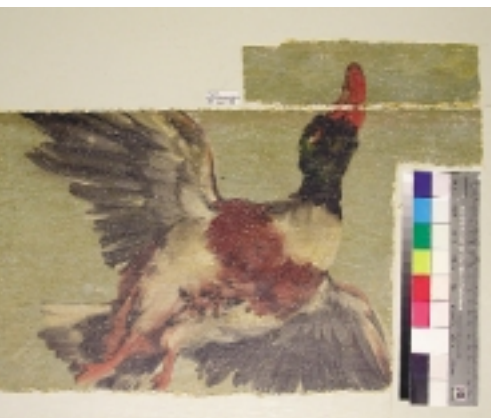
In buitenhuis de Trompenburg te 's-Graveland, aan de rand van het Gooi, zijn tijdens kleuronderzoek verschillende zeventiende-eeuwse decoraties tevoorschijn gekomen. Door een groot vlak vrij te leggen op een van de plafonds op de bel-etage kon in een klein kabinetje een plafondschildering van vliegende vogels worden ontdekt (foto Ruth Jongasma)

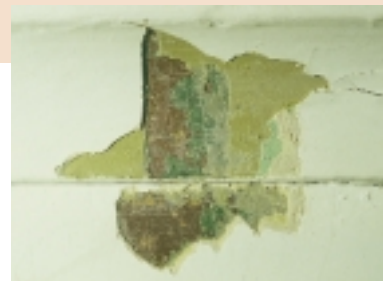
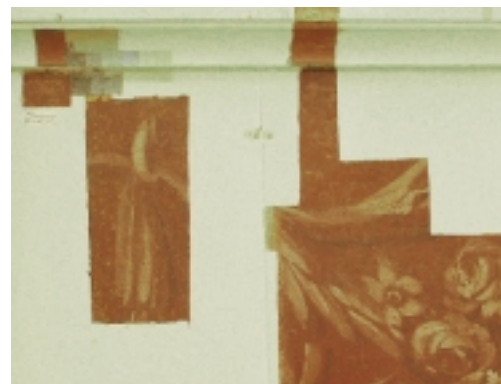
Kleuronderzoek in verschillende fasen: eerst een verkenning met puncties (boven), soms uitgewerkt tot een stratigrafie (midden). In een tweede onderzoeksfase (onder) zijn grotere kleurvlakken uitgelegd (foto's Ruth Jongsma)

Als de inventarisatie aangevuld wordt met enkele puncties of stratigrafieën spreken we van een verkenning. Bij een punctie wordt op een plek, bij voorkeur bij een beschadiging, met een scalpel laag voor laag de diepte ingegaan. Een stratigrafie wordt ook wel kleurentrap genoemd. Bij een kleurentrap wordt de verf laag voor laag in vlakjes naast elkaar weggeschraapt, zodat er een chronologische reeks ontstaat. In de verkenning wordt elk van de aangetroffen verflagen genoteerd. Hierdoor kan er een indicatie worden verkregen van de verlaagopbouw. Op basis van enkele verfmonsters kan deze opbouw worden geanalyseerd. Aan de hand van de verkregen resultaten ontstaat er een eerste beeld van de historische afwerkingen. De verkenning vormt de basis voor verdergaand kleurhistorisch onderzoek.

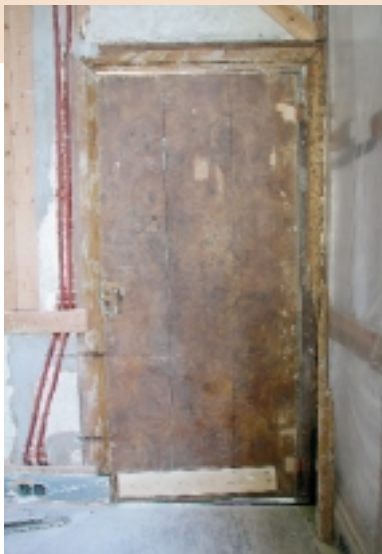
Tijdens de restauratie van het interieur van de Trompenburg werden de wandbespanningen verwijderd die bij de laatste restauratie van rond 1960 waren aangebracht. Achter een van de bespanningen kwam deze deur tevoorschijn. Hierop is een onaangestaste zeventiende-eeuwse wortelnotenhoutimitatie te zien, geflankeerd door een geel getinte marmering op het kozijn (foto Ruth Jongasma)

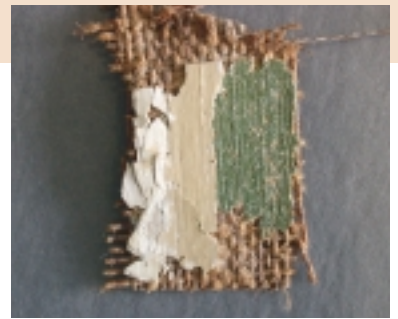
De eerste verflaag op het limmen van een plafondstuk uit de achttiende eeuw in Huis De Witte Roos te Delft is groen (boven). Onder de microscoop is te zien dat die op een dikke, witte grondering is geschilderd (midden). Aan de bovenzijde is een latere overschildering zichtbaar. Met behulp van de elektronenmicroscoop valt te zien hoe groene pigmentdeeltjes zich donker aftekenen in de verflaag (foto's Edwin Verweij en Annelies van Loon, FOM instituut AMOLF Amsterdam)

wordt ingebed in kunsthars en haaks op de verflagen geslepen en gepolijst. De verflaagopbouw kan daarna onder een microscoop worden bestudeerd.

De kleur van een verflaag zoals die te zien is in een dwarsdoorsnede door de microscoop komt niet overeen met de kleur zoals deze bij daglicht in de kleurentrap te zien is. Het is dus noodzakelijk de bevindingen van het microscopische onderzoek te relateren aan het onderzoek ter plaatse. Soms is de kleurhistoricus degene die de verfmonsters bestudeert. Als dit niet het geval is, dan is nauwe samenwerking tussen de kleurhistoricus en de analist van de verfmonsters van belang.

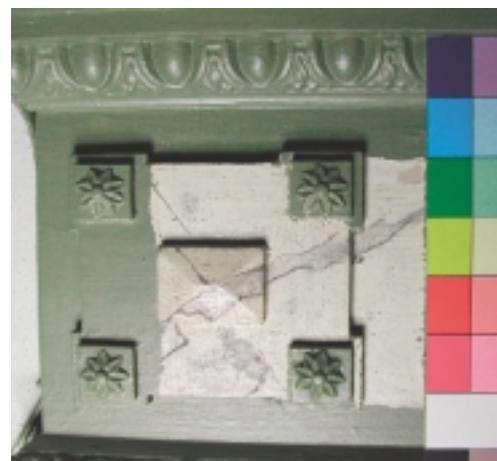
Een groot vrijgelegd kleurvenster in Huis Fick in Oosterhout uit 1898 laat de kwaliteiten van de oorspronkelijke, zeer levendige, witte marmerimitatie zien (foto Elsbeth Geldhof)

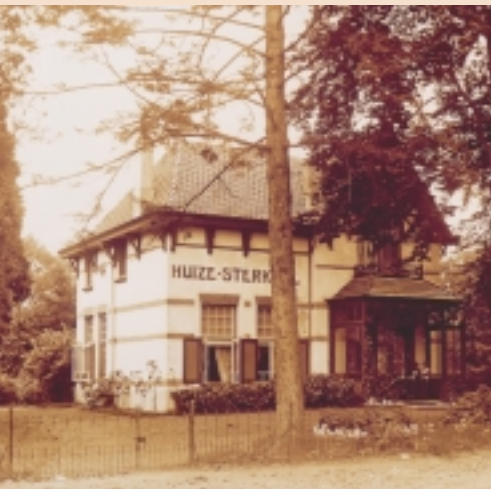
Ook een zwart-wit-foto geeft informatie over de historische uitmonstering, zoals hier over Huize Sterksel in Sterksel, bij Eindhoven

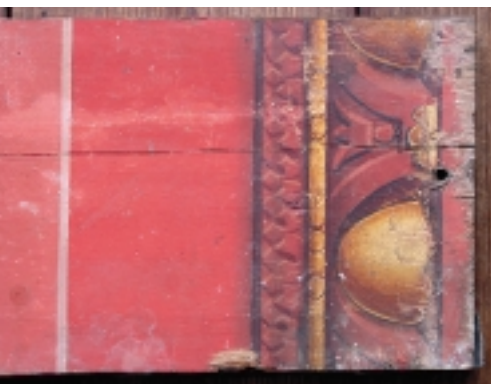
Opmerkelijk is na 350 jaar de heldere kleurstelling van de trompe-l'oeil-schildering op dit plafonddoel uit 1655 in het Johan de Witthuis te Den Haag; een paneelimitatie met bladgoudverguldingen op de profiellijst. De verflaag is nooit overgeschilderd of gevernist (foto Edwin Verweij)
