Voegwerk

Voegwerk is een wezenlijk onderdeel van een monument en draagt vaak in belangrijke mate bij aan de uitstraling ervan. Regelmatig wordt met goede bedoelingen oud voegwerk vervangen in de veronderstelling dat het technisch of esthetisch niet meer voldoet. Toch heeft die oude voeg vaak meer kwaliteit dan men denkt, zowel technisch als cultuurhistorisch. Daarnaast heeft nieuw voegwerk niet altijd de goede vorm of sluit het onvoldoende aan bij het achterliggende werk, waardoor het na korte tijd weer loskomt of de bakstenen beschadigt. Deze brochure biedt informatie over historisch en nieuw voegwerk.

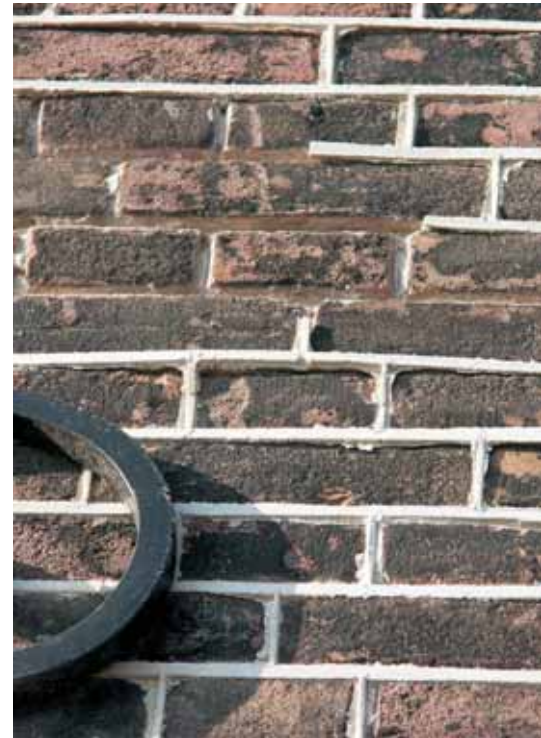
Voegwerk dat korte tijd na het aanbrengen weer los komt. De voeg ligt te veel op de steen, mede doordat de oude voeg ondiep is uitgehaald. Schade ontstaat doordat de mortel uitzet, mogelijk door aanwezigheid van zouten in combinatie met een verkeerd bindmiddel (foto Michiel van Hunen)

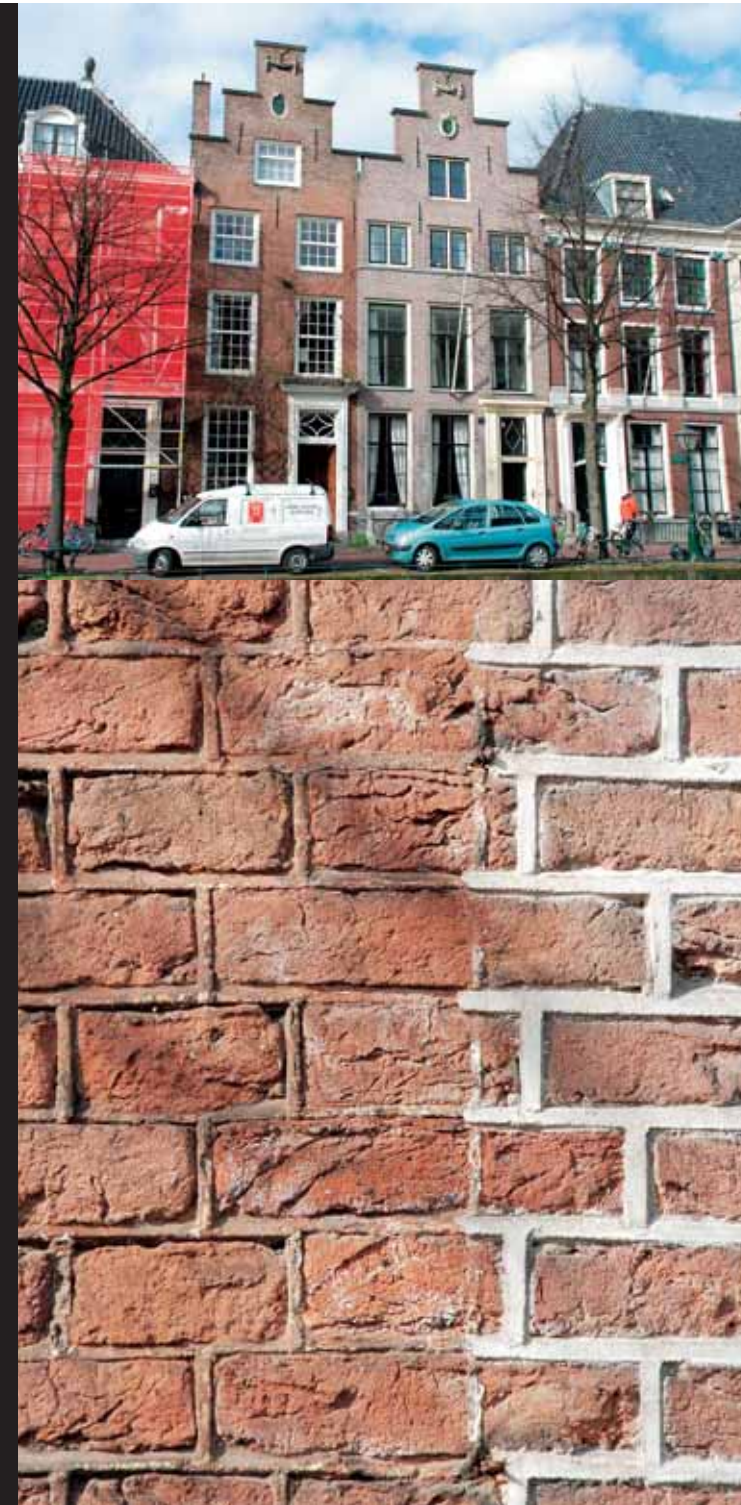
Twee vergelijkbare laatzeventiende-eeuwse gevels, waarvan de rechter opnieuw is gevoegd. De nieuwe voeg is lichter en breder, en ligt meer op de steen, waardoor die nadrukkelijker aanwezig is (foto's Taco Hermans)

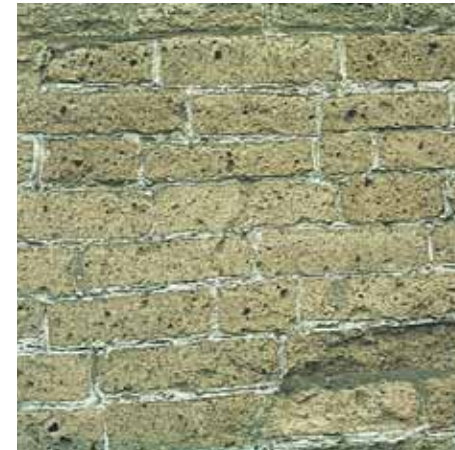
Wassenaar, Hervormde kerk. Metselwerk in tufsteen met daggestreep, vermoedelijk 1200 (foto H. Janse, 1979)

De voeg werd ook wel afgewerkt met een daggestreep. Wanneer een voeg onregelmatig en breed was, werd in het midden van de voeg, in de lengte, een lijnstreek gemaakt van een tot twee millimeter diep. Hiervoor werden een dagge of dagijzer en een rei gebruikt. Je kreeg er een op het oog strakke voeg door. Van dit type voeg zijn voorbeelden bekend uit het begin van de dertiende eeuw. Deze voeg heeft standgehouden tot in het midden van de negentiende eeuw.

De daggestreep komt vooral op lintvoegen voor, maar ook wel op stootvoegen. De daggestreep werd vaak bij belangrijke middeleeuwse gevels toegepast, waarvan het metselwerk niet zo grof was, en dus met een voeg van geringere dikte kon worden uitgevoerd. Om de gevel kleurig af te werken, werden op voegen met daggestreep soms ook voegen geschilderd.

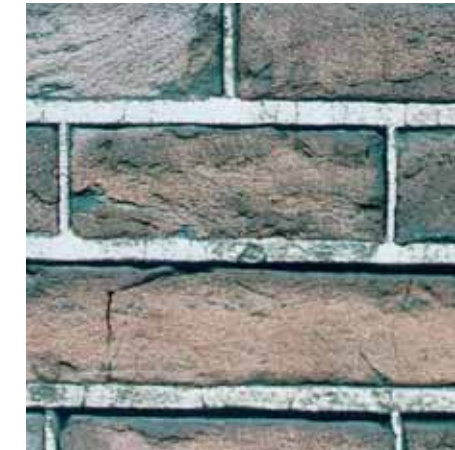
Haarlem, Teylers Hofje, 1785. Karakteristiek achttiende-eeuws werk met gesneden voegen. Licht verweerde lintvoegen met lichte krimpseurtjes (foto 1995)

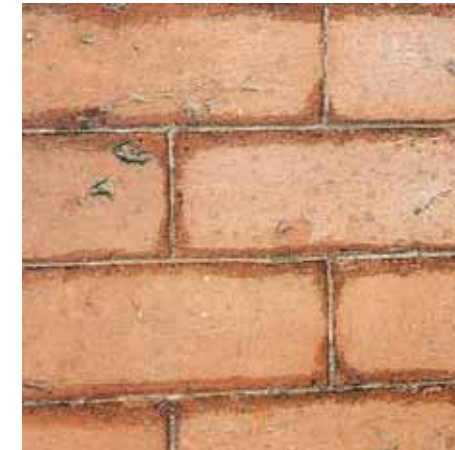
Middelburg, Hofplein, Arondissementsrechtbank, 1765. Dunne lintvoeg (foto J. van Rooden 1995)

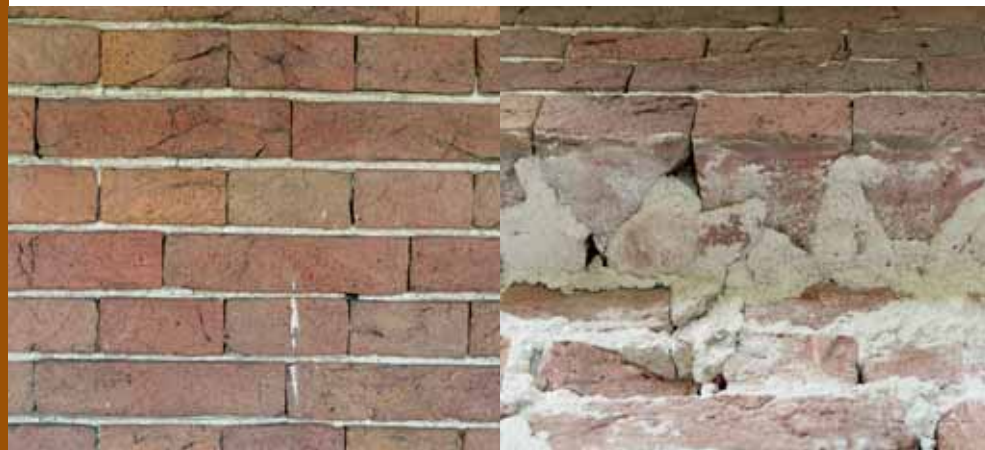
In goede staat verkerend negentiende-eeuws metselwerk, waarbij de stootvoegen aan de voorzijde nooit gevuld zijn geweest. Tijdens inboetwerkzaamheden is te zien dat de stenen taps zijn gehakt en dat de stootvoegen verder naar binnen wel zijn gevuld met specie. Navoegen van deze open stootvoegen is zowel technisch als cultuurhistorisch ongewenst (foto's Michiel van Hunen)
