AANLEIDING TOT DEZE BROCHURE

Oorzaken van schade aan baksteenmetselwerk en herstel 1

Schade aan historische baksteenconstructies kan zich op verschillende wijzen manifesteren. Scheuren is de meest in het oog lopende, maar afzanden, afpoederen, afschilferen en afbrokkelen van de baksteen zijn even sprekend. In deze brochure wordt ingegaan op de aanleiding tot scheuren en de oorzaken ervan en op de mogelijkheden tot herstel. In een volgende brochure wordt ingegaan op de oorzaken en herstel van overige soorten schade aan baksteen.

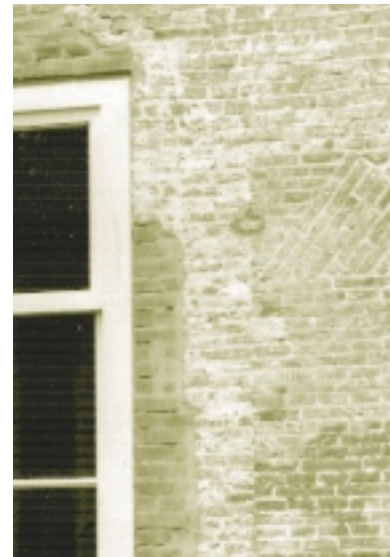
Inboetwerk zonder aansluiting met het verband van het omliggende metselwerk (foto RDMZ, 1989)

Onder inboeten wordt het in metselen van hele bakstenen verstaan op plaatsen waar bakstenen zijn gescheurd of waar de baksteenconstructie niet homogeen meer is. Het inboeten kan dus zowel aan de oppervlakte van het werk plaatsvinden als in het inwendige ervan. Het inboeten van metselwerk is tot op heden de beste methode van herstel gebleken. De uitvoering vergt een zorgvuldige voorbereiding, een goede afweging bij de keuze van de te gebruiken bakstenen en metselspecie, een deskundige uitvoering en een goede nazorg. De volgende aandachtspunten zijn daarbij van belang:

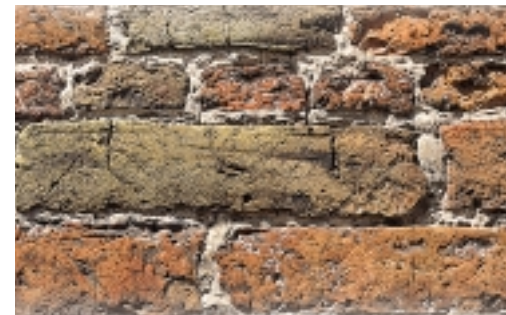
Detail van een torenwand in kloostermop en Rijnsteen, gemetseld in kalkspecie

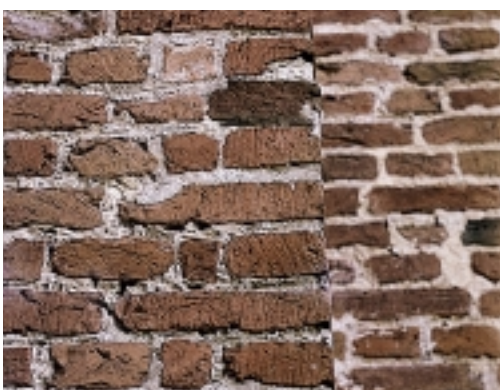
Detail van een steunbeer met verfijnde afwerking, door scharreren verkregen. Klezoor in koppenlaag

Er zijn talrijke historische voorbeelden van baksteenmetselwerk die geheel of gedeeltelijk op de een of andere wijze zijn afgewerkt en bewerkt. Afwerkingen zoals het sausen en oliën, maar ook bewerkingen als schuren, scharreren, ofwel ribbelen, en profileren van de baksteen zijn hiervan bekende voorbeelden. Ook het toepassen van een afwijkende kleur baksteen, al dan niet verglaasd, en van natuursteen zijn middelen die karakteristiek kunnen zijn voor de architectuur van het gevelmetselwerk, evenals de toepassing van bijzondere baksteenconstructies en ornamenten in de vorm van metseltekens. Daarnaast is de relatie tussen het baksteenmetselwerk met eventuele afwerkingen en bewerkingen en het voegwerk van belang.

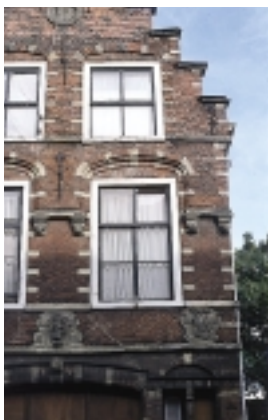
Woonhuis op de hoek van een steeg. Instabiliteit van het huis wordt onder andere veroorzaakt door de positie aan het eind van de rij en het doorgebroken zijn van de ondergevel

Detail van de gevel hierboven. Het metselwerk is gescheurd als gevolg van uitwijking van de bouwmassa naar de steegzijde en het maken van een groter venster

Ondeskundige wijzigingen aan het monument, zoals de verwijdering van schoren in kapconstructies en van ankerbalken in houtconstructies van vooral boerderijen, kunnen tot schade leiden. Ook het wegnemen of doorbreken van bouwmuren, andere stabiliserende wanden en de schoorsteen kunnen tot schade aanleiding geven.

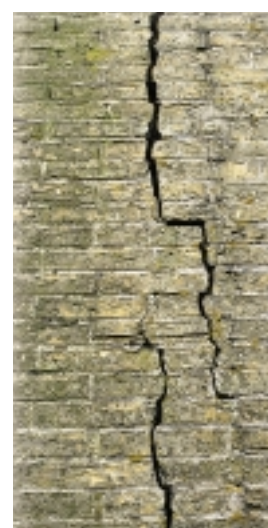
Scheur in een gevel wegens overbelasting

Detail van een torenwand met baksteenvullingen in een ander formaat steen, waardoor de mogelijkheid van een inboeting wordt beperkt. De venstervulling staat voor een deel los van het omringende werk

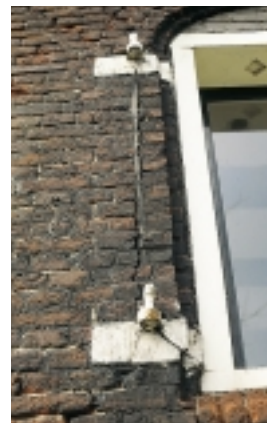
Scheur ten gevolge van roestende duimen

Het roesten van ijzer kan een zes tot acht maal zo groot volume aan ijzermateriaal tot gevolg hebben, waardoor de baksteenconstructie bezwijkt. Roestende verankeringen, doken en duimen in baksteenconstructies zijn verantwoordelijk voor zeer veel schade. De aan-

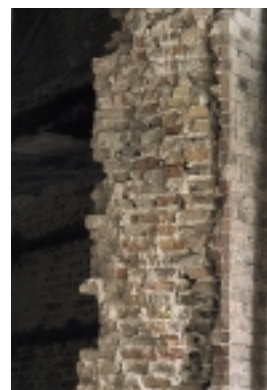
Halfsteensmetselwerk voor oudere kernmuur

- Handhaaf de juiste vochtigheidsgraad in het metselwerk en in de inboetstenen.
- Handhaaf zorgvuldig het metselverband, zowel in de breedte als in de diepte van het werk. Alleen op die wijze kan de technische eenheid van het werk worden bereikt. Dat betekent dat er geen beklampingen van half- of steenswerk kunnen worden aangebracht, ofwel een dunne verticale laag stenen voor de muur.

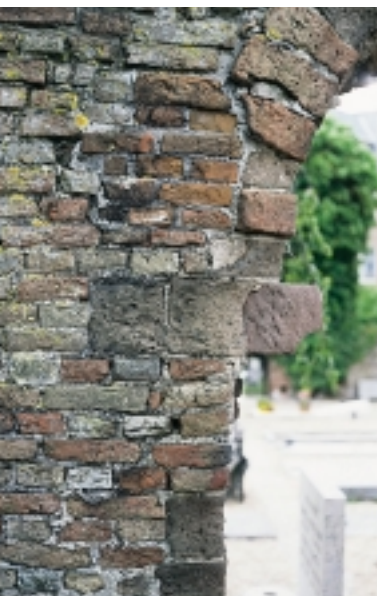
Metselwerk van baksteen en tufsteen in onregelmatig verband en formaat. Wil het herstel verantwoord plaatsvinden, dan is voorafgaand fotografische opname noodzakelijk

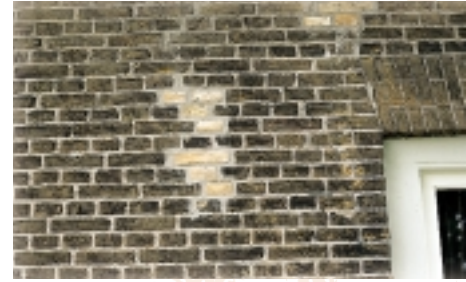
Bescheiden inboetwerk in een gevel

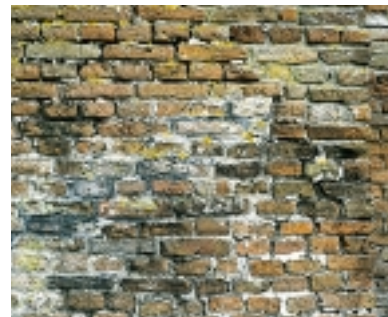
Metselwerk in kruisverband, deels verstoord door inboetwerk en cementspecie

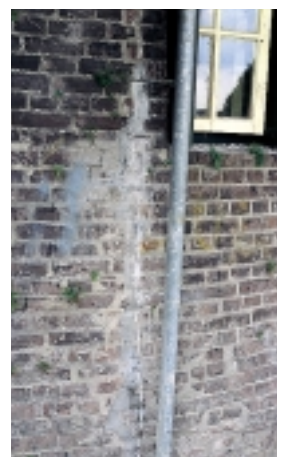
Poging tot vulling van een 'dilatatiescheur'

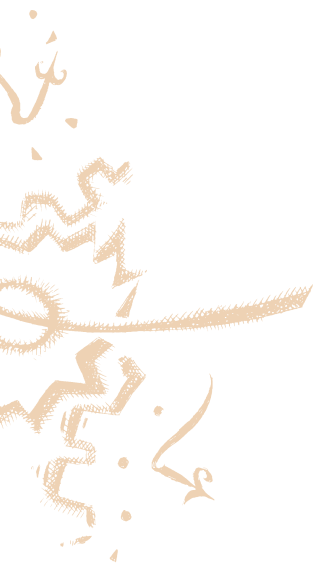
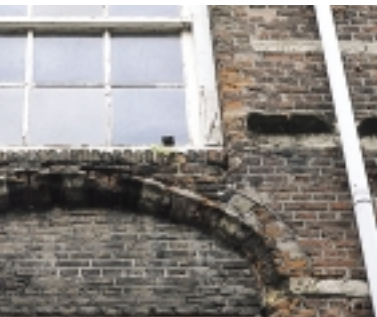
Oorspronkelijk stonden de vensters boven de cordonlijst, waardoor het water goed afgevoerd werd. Door het verlagen van de vensters is er te weinig metselwerk over, met als gevolg een te grote waterbelasting op de korfboog en het metselwerk
