**AANLEIDING TOT
DEZE BROCHURE**

Oorzaken van schade aan baksteenmetselwerk en herstel 2

In dit tweede deel wordt ingegaan op schade in de vorm van afzanden, uitbleken, uitbloeien van zouten (efflorescentie), afpoederen, afschilferen (crypto-efflorescentie), verkrumelen, afbrokkelen, slijp- en haksporen en vervuiling door onder andere verf of aanplakbiljetten.

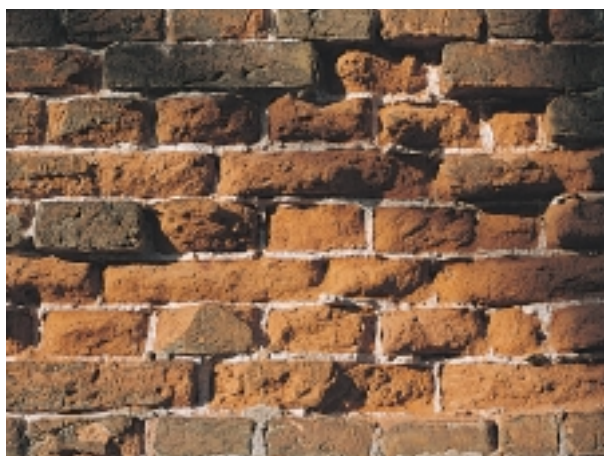
*Door vocht en zouten aangetast
metselwerk.*

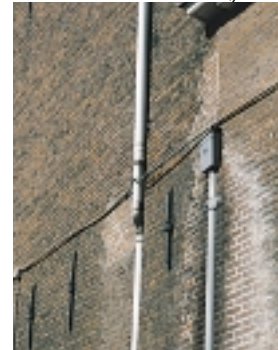
Overmatige toevoer van vocht door gebreken aan de hemelwaterafvoeren.

- Inwatering van boven af in een muur leidt tot zeer veel schade. Het niet tijdig repareren van vooral goten, hemelwaterafvoeren en muurafdekkingen leidt ertoe dat het metsel- en voegwerk oververzadigd raakt met water. Hierdoor wordt het bindmiddel uitgespoeld en de baksteenconstructie verliest zijn samenhang.

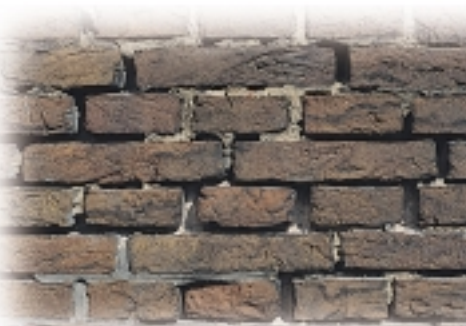
Het in kalkspecie gemetselde werk stoot de cementvoeg af, waardoor de open voegen kunnen leiden tot vochtoverlast.

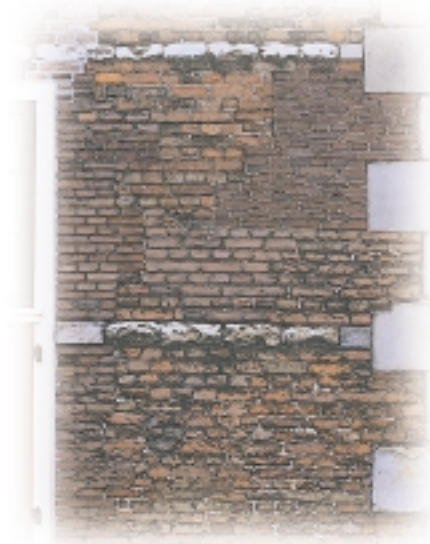
Verscheidene inboetingen en zeer verschillende kwaliteiten baksteen.

- Als bij het inboeten stenen worden gebruikt van een andere dan gemiddelde kwaliteit ontstaan problemen. Te harde steen blokkeert het vochttransport. Aangrenzende steen zal meer vocht te verwerken krijgen dan normaal. Te zachte inboetsteen, die gemakkelijk water opneemt, levert (omgekeerd) hetzelfde effect.
- Het gebruik van met zoutzuur gereinigde steen kan tot schade leiden, als er chloride is achtergebleven en witte Portlandcement in de voegmortel is gebruikt. Reinigen met zoutzuur leidt op den duur tot schade. Zoutgebruik tegen gladheid in de nabijheid van monumenten is evenzeer op termijn destructief.

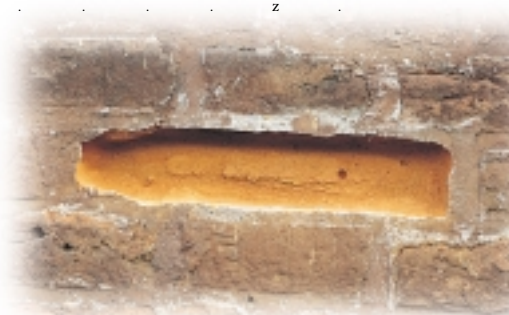
*Versnelling van het proces van
afbraak van een baksteen met
beperkte kwaliteit door aan-
wezigheid van de cementvoeg.*

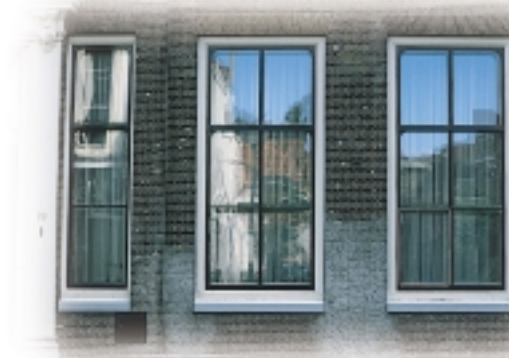
*Visuele schade door het opbrengen
van een antigraffiti-laag.*

- Graffiti en (resten van) aanplakbiljetten zijn meestal een lelijk gezicht. Graffiti betekent een ernstige vervuiling: door de fijne nevel dringt de verf diep in de poriën van de baksteen.

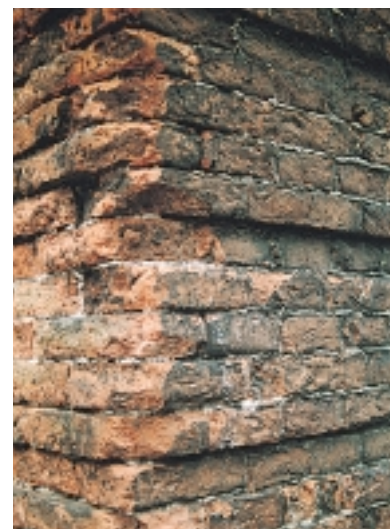
Detail van de gevel vóór het herstel met reparatiemortel.

*De te repareren gevel dateert uit 1791.
De foto's op de twee volgende pagina's
laten het herstel van de gevel zien.
(foto's P. Oskam, gemeente Gouda).*

De nog wel bij te werken, beschadigde steen wordt tot op de vaste kern afgehakt en vervolgens aangeheeld met een reparatiemortel. Afhankelijk van de soort en omvang van de schade kunnen verschillende reparatietechnieken worden gehanteerd, waarbij reparatie per steen of van meerdere bakstenen tegelijk tot de mogelijkheden behoort.

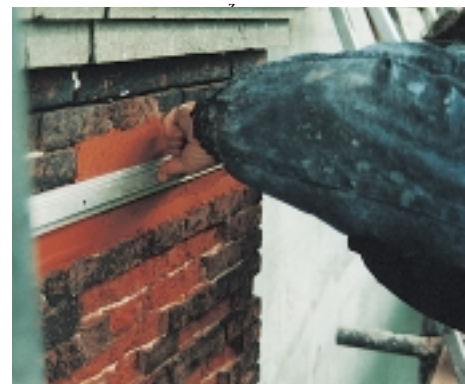
Detail van de gevel met opgebrachte reparatiemortel en daaronder een gedeelte waar de reparatiemortel nog opgebracht moet worden.

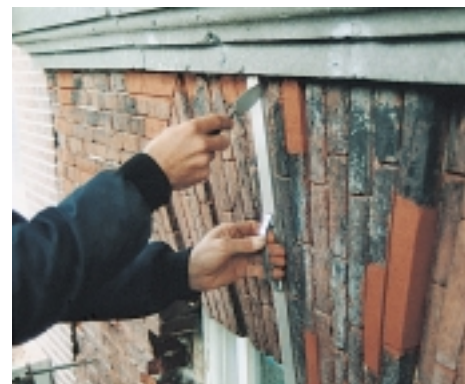
Reparatie van de hoge strek boven het venster. De staande voeg wordt ingesneden.

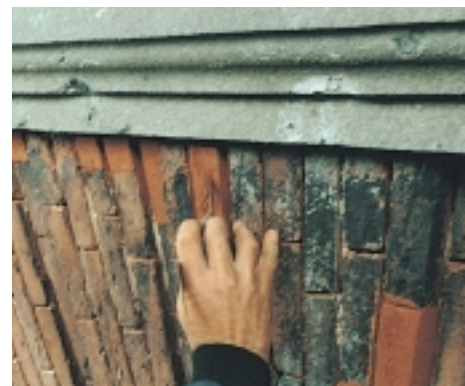
De steenstructuur wordt met behulp van een spatel ingebracht.

- geef de verse reparatiemortel, voordat er enige verstijving is opgetreden, een passende baksteenstructuur met een spatel, voegmes of ander passend gereedschap;

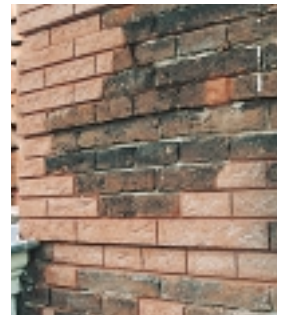
Gerepareerd gedeelte van één der gevelpenanten.

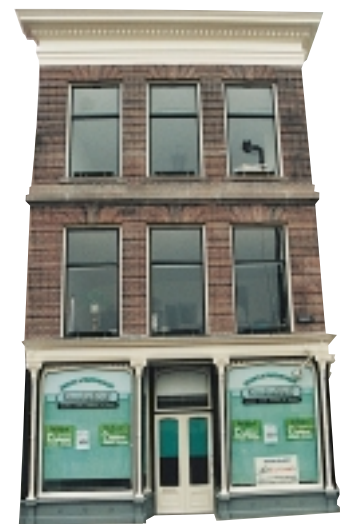
De voorgevel na reparatie met reparatiemortel in oude luister hersteld.
