Bescherming van glas-in-lood

Glas-in-lood raakt regelmatig beschadigd. In veel gevallen wordt er daarom gegrepen naar beschermende constructies. Soms leiden die door onwetendheid tot meer schade. Via deze brochure brengt de Rijksdienst voor de Monumentenzorg verschillende beschermende maatregelen onder de aandacht. Lees voor meer informatie over de soorten schade onze brochure *Aantasting van gebrandschilderd glas en glas-in-lood*, *Info Restauratie en beheer 31*. Een volgende brochure zal ingaan op herstelmethoden en onderhoud van glas-in-lood.

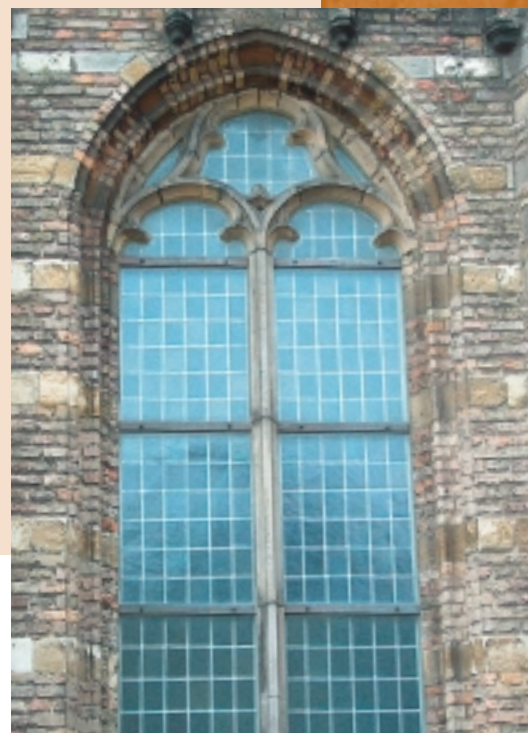
Glas-in-lood beschermd met een voorzetsbeglazing van gestructureerd glas. Dit glas kent vrijwel geen spiegeling

- Ontspiegeld glas is een optie, maar kostbaar.
- Structuurglas kent nauwelijks reflectie, maar is minder doorzichtig. Dit glas is vooral geschikt voor bescherming van gebrandschilderd glas, maar minder voor blank en gekleurd glas-in-lood.

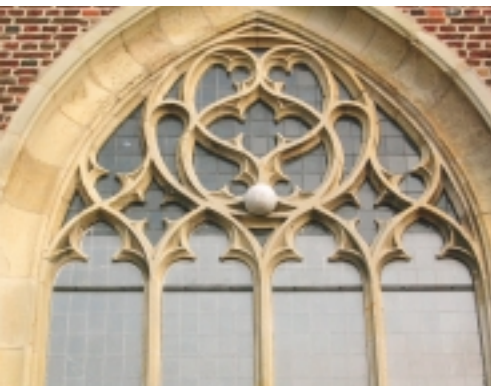
Bescherming tegen vandalisme. Het beschermende systeem stopt bij de tracering en er is getracht het glas juist daar kapot te krijgen. Dat de bal is blijven steken in de tracering geeft de kracht aan waarmee hij tegen het raam is geschopt (foto Edzard Prent)

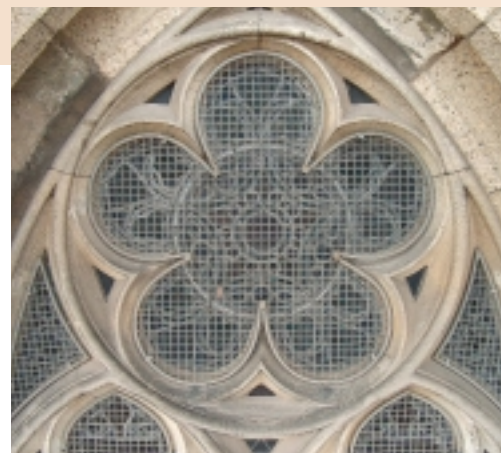
Eén van de raamkoppen van de St.-Jan in Den Bosch. Het glas-in-lood is hier beschermd met gaas

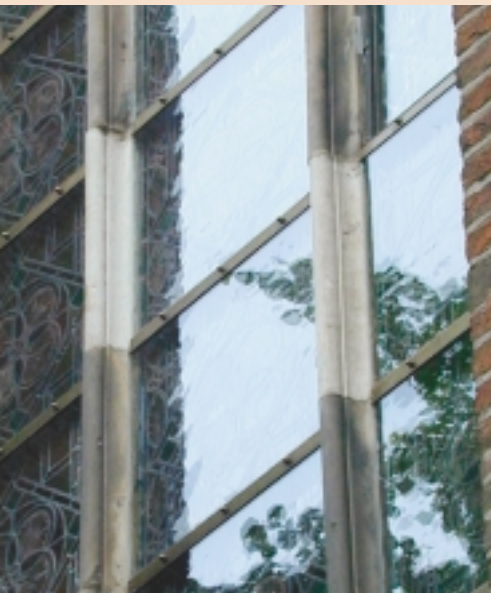
Voorzetbeglazing met mondgeblazen glas. Doordat dit glas enig reliëf bezit, is het spiegel-effect minder storend.

- Vlakglas, ook wel *floatglas* genoemd, wordt ontraden. Het sterk spiegelende uiterlijk is een esthetisch nadeel.
- Getrokken of mondgeblazen glas bezit meer reliëf, waardoor de spiegeling minder hard is, en is dus geschikter dan vlakglas.

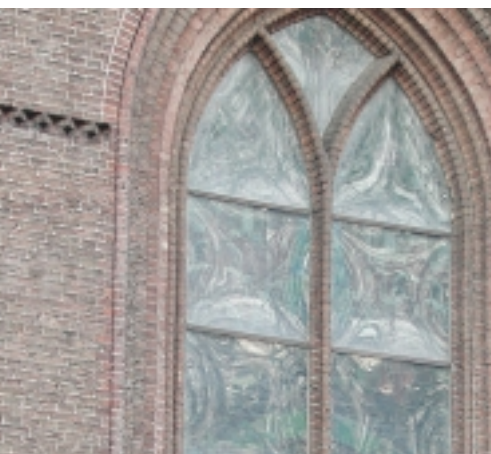
Een bescherming met kunststof. Doordat de kunststof sterk uitzet, vervormt hij en ontstaat er een vertekenende spiegeling, die een negatief effect heeft op het uiterlijk van de kerk

Polycarbonaat is uitstekend bestand tegen vandalisme. Het is echter niet krasvast, trekt vuil aan dat snel hecht en het vervormt door sterke uitzetting. Acrylaat is eveneens goed bestand tegen vandalisme. Het trekt echter ook vuil aan dat zich snel hecht, het vergeelt binnen circa tien jaar hevig, vervormt door sterke thermische uitzetting, en slijt en scheurt gemakkelijk. Kunststof voorzetbeglazing heeft dus in meerdere opzichten een negatief effect op het uiterlijk van een gebouw en wordt daarom ontraden.

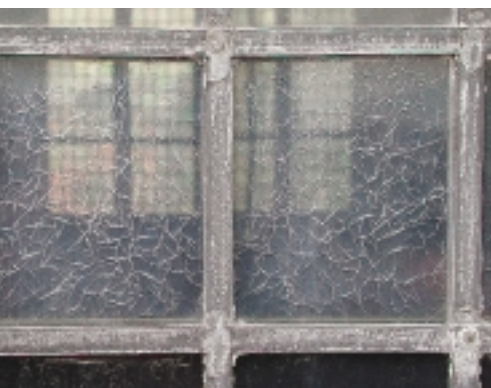
Dubbel beglaasd glas-in-lood met kunststof aan de buitenzijde. Door veroudering is de kunststof gecraqueleerd

Een variant op het vorige systeem bestaat uit een dubbel loodprofiel met aan de buitenzijde een kunststof ruitje en aan de binnenkant het historische glasruitje. Omdat de afdichting tussen kunststof en lood nooit volledig is, dringt er op den duur vocht naar binnen, wat condens tot gevolg heeft. Ook het verschil in uitzetting tussen kunststof en glas leidt met name aan de zuidzijde tot aanzienlijke vervorming en zelfs het kapot trekken van de panelen. De schade treedt soms al na acht tot tien jaar op. Ook hier geldt dat de constructie nauwelijks bestand is tegen vandalisme. Verder is ook hier – zij het iets minder – sprake van parallax.

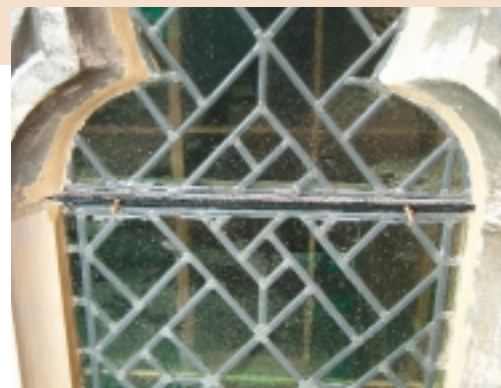
Wanneer een brugstaaf met een T-profiel wordt gehandhaafd, worden hierop stukken draadeind gelast voor het bevestigen van het beschermglas

In de brugstaaf wordt een draadeind, een metalen staaf met schroefdraad, aangebracht met een zodanige lengte dat daar zowel het glas-in-lood als het beschermglas aan bevestigd kan worden. Als afstandhouder tussen de beide panelen wordt een kunststof ring gebruikt. Wanneer een brugstaaf met T-profiel wordt gehandhaafd, wordt hierop een stuk draadeind gelast.

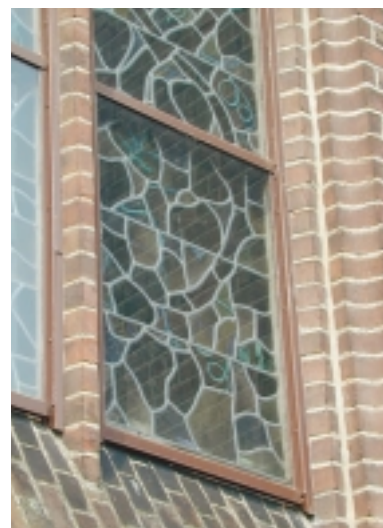
◀ *Beschermglas wordt meestal geplaatst in panelen met dezelfde maat als de glas-in-loodpanelen en geklemd tussen de brugstaaf en deklat. Aan de onderzijde rusten de platen op nokken of klemmen*

Over het algemeen wordt voorzetbeglazing geplaatst in panelen die dezelfde maat hebben als de glas-in-loodpanelen. Glas-in-loodpanelen in grote ramen bevinden zich tussen twee brugstaven en worden vaak via een metalen deklat aan de brugstaaf bevestigd. De voorzetbeglazing wordt ingeklemd tussen twee deklatten of tussen brugstaaf en deklat, afhankelijk van de gekozen oplossing en mogelijkheden.

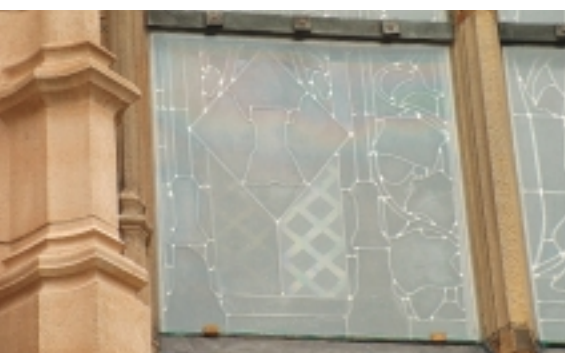
▶ *Detail van de onderzijde van voorzetbeglazing. Een klein nokje om de glasplaat te dragen en een ruime opening voor de ventilatie*

De spouw tussen de twee beglazingen moet voor een goede ventilatie ter plaatse van de brugstaven minimaal twee centimeter diep zijn. Ventilatie is niet alleen nodig om vocht uit de spouw te weren, maar ook om stof en spinrag te voorkomen. Spinnen nestelen zich niet op plekken waar het tocht. Om een goede schoorsteenwerking te krijgen is een doorlopende spouw van onder naar boven van belang en moeten de voorzetramen aan de zijkanten goed sluiten. Aan de onder- en bovenkant dient de doorgaande in- en uitstroombopening circa de helft van de spouwbreedte te beslaan. De zijkanten worden dichtgekit met een zuurvrije kit.

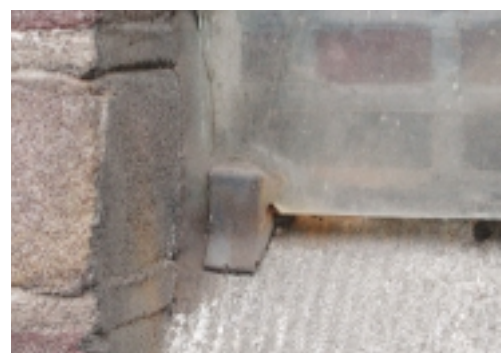
◀ *Bescherming met kunststof platen met slechts twee kleine ventilatieopeningen. Deze vorm van ventileren is volstrekt onvoldoende*

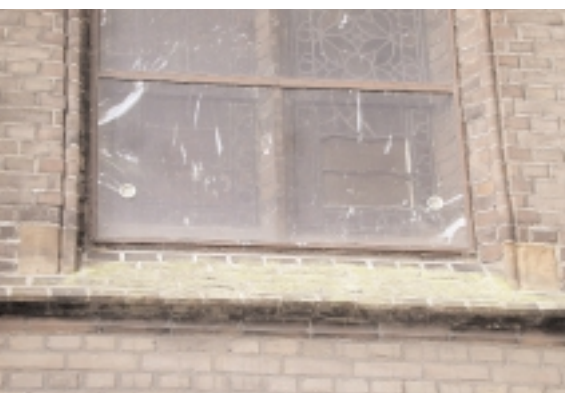
▶ *Wanneer de ventilatie ontbreekt of onvoldoende is, komen er stof en spinrag tussen de voorzetbeglazing en het glas-in-lood*

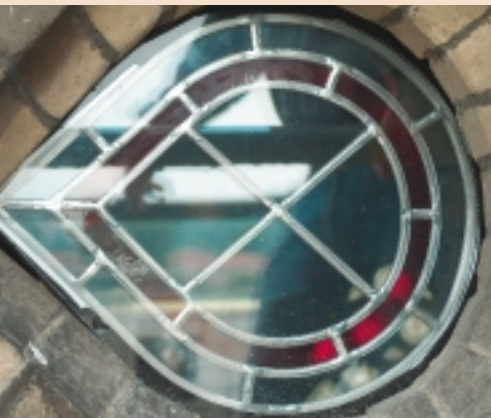
Glas-in-lood geplaatst in dubbel glas. Omdat naast randlood ook een afstandhouder voor het dubbele glas moest worden geplaatst, is hier het glas-in-loodpaneel helaas noodgedwongen verkleind. De hinderlijke schittering is het gevolg van de glaskeuze: een gehard vlakglas, om thermische breuk door een te hoge temperatuur tussen de glasplaten te voorkomen

Een systeem waarbij het glas-in-lood in dubbele beglazing wordt opgesloten is schadelijk en niet toegestaan. Ventilatie is vanwege de hermetisch afgedichte spouw niet mogelijk en daarom kan het glas-in-lood, waarvan de temperatuur hier kan oplopen tot 60 à 70°C, zijn warmte niet kwijt. Dit kan leiden tot thermische breuk van het dubbele glas. Het duurzaam afkitten van dergelijk dubbel glas is niet mogelijk, omdat de kit verouderd. Bovendien kan de nieuw aangebrachte beglazingskit van het glas-in-loodraam door de hitte zacht worden en uitlopen. De oude kit kan verdrogen en verkrumelen, waarbij losse delen tussen het dubbele glas kunnen komen. Om het te plaatsen moet door de dikte van het totale paneel de sponning worden opgehakt, wat nodeloos schade oplevert aan het monument. Daarnaast kan het nodig zijn extra metsel- of natuursteenwerk te verwijderen om de panelen in de sponning te krijgen. Wanneer deze plaatsing gebeurt door het paneel te wringen, ontstaan er lekkages in de afdichting. Condens tussen het dubbele glas is dan het gevolg.

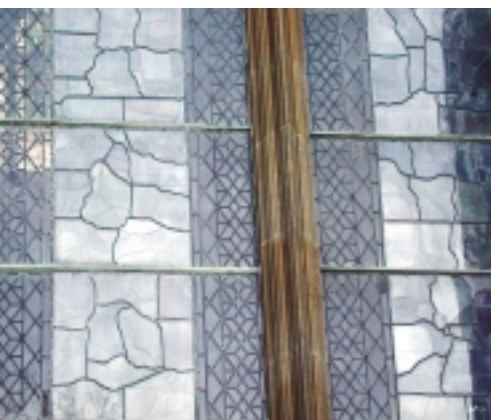
Dubbel glas-in-lood. Hier is alleen een bescherming aangebracht voor de gebrandschilderde delen, waarbij de hoofdlijnen in het loodnet zijn gekopieerd

Hierbij wordt aan de buitenzijde van het glas-in-loodpaneel een tweede paneel aangebracht met hetzelfde patroon en veelal bezet met kunststof. Ervaring leert dat het geen bescherming biedt tegen vandalisme. De voorzetbeglazing houdt weliswaar voetballen of stenen direct tegen, maar het met kunststof bezette paneel buigt ver door zonder te breken en zorgt voor onverminderde schade aan het achterliggende paneel, doordat de afstand tussen de twee panelen vaak gering is. Omdat er tussen de beide patronen van lood en brugstaven parallax optreedt, ofwel visuele interferentie die wisselt vanuit verschillende gezichtspunten, is het zicht vanuit de binnenruimte storend.

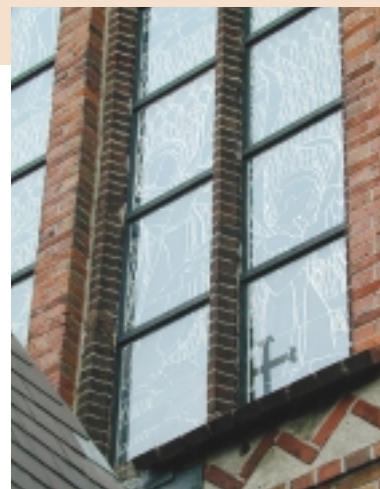
Aandachtspunt bij voorzetbeglazing: doordat het lood niet meer direct in contact staat met de buitenlucht zal er geen of zeer langzaam patina op het lood komen. Vooraf patineren om de glans weg te nemen ligt dan voor de hand
