Rijksdienst voor het Cultureel Erfgoed
Ministerie van Onderwijs, Cultuur en
Wetenschap

Groene gids

Isolatie van historische gebouwen

Technische achtergronden

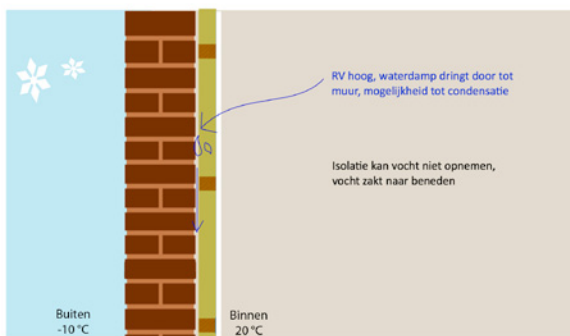
» **Dampopen isoleren aan de binnenzijde.** Te vergelijken met dampdicht isoleren, maar zónder dampremmende laag. Voor buitenwanden is deze manier zeer risicovol vanwege de inwendige condensatie. Het wordt om die reden vaak afgeraden bij monumenten;

Afbeelding 5A-B
Schematische weergave van dampopen isoleren

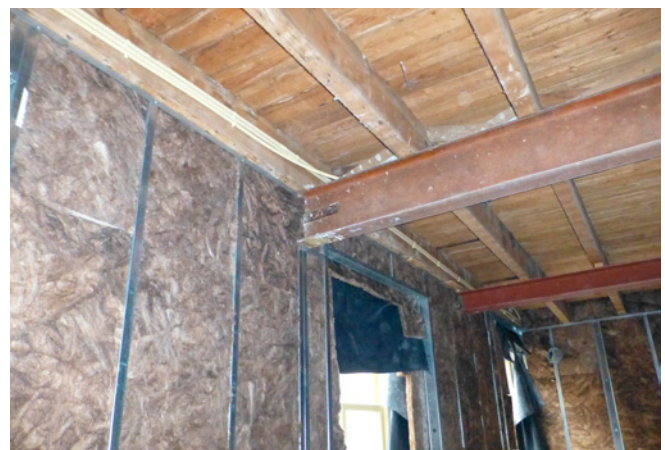
Afbeelding 17A-B

Isolatie aan de binnenzijde waarbij de uitvoering van isolatie en vooral dampremmende lagen zeer zorgvuldig moet gebeuren. Dagkanten van vensters, balklagen, enzovoorts verdienen daarbij bijzondere aandacht. Houd rekening met het ontstaan van koudebruggen.

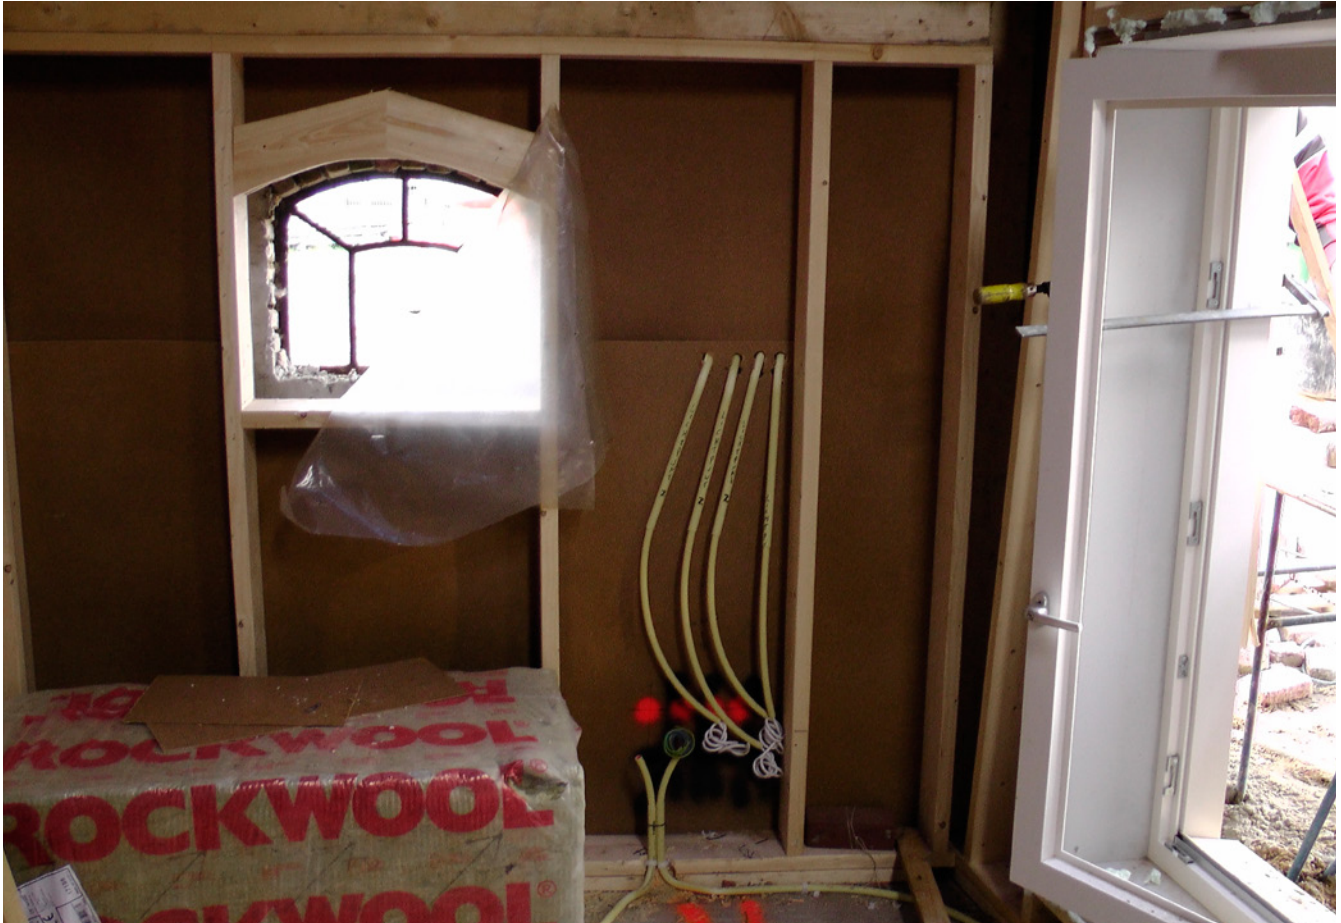
Afbeelding 19

Binnenzetwand met houten stijl- en regelwerk. Nadat de isolatie tussen de stijlen is aangebracht kan de dampremmende laag worden aangebracht, waarna de binnenzetwand kan worden afgewerkt. De leidingen voor de elektra zijn al aangebracht, maar de afwerking aan de binnenzijde moet nog luchtdicht worden uitgevoerd.

Maar ook een geïsoleerde binnenzetwand van stijl- en regelwerk op spouw waarbij die spouw eveneens is dichtgezet, is een goede oplossing ([Afbeelding 19](#))
