Dichtzetten van kortelinggaten

monumentenwacht

gelderland

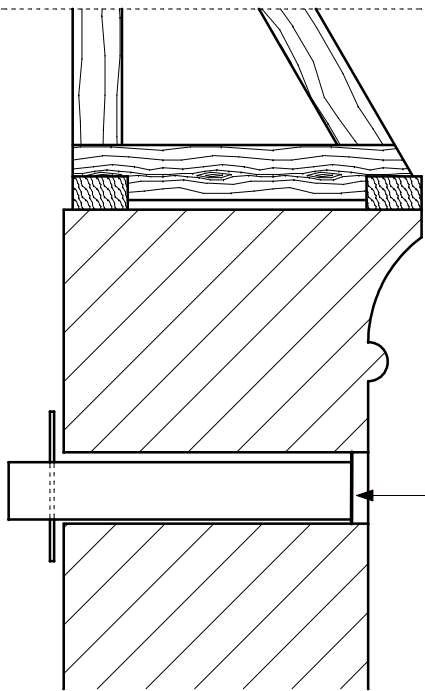
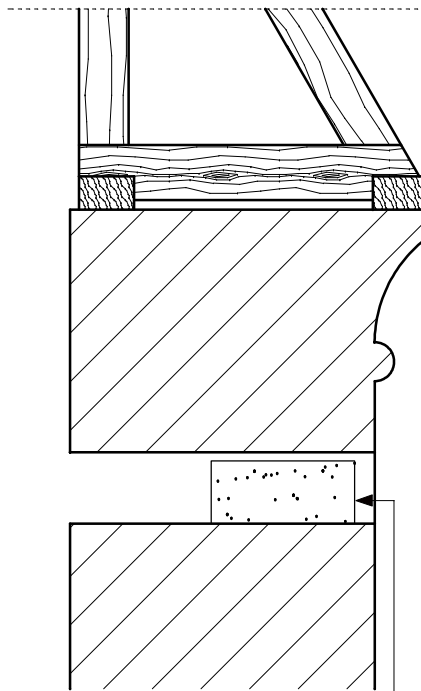
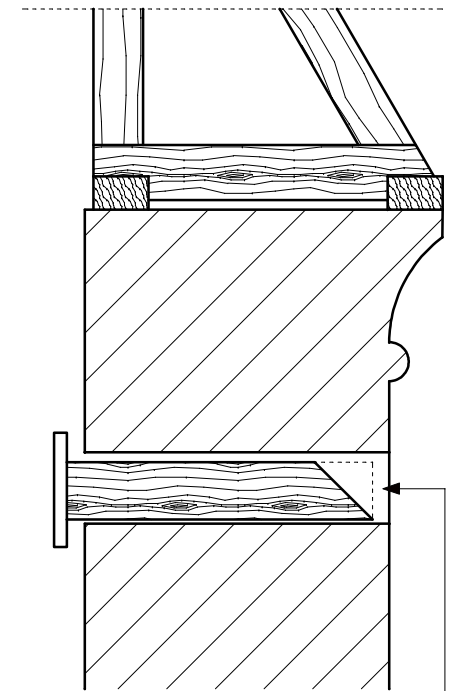
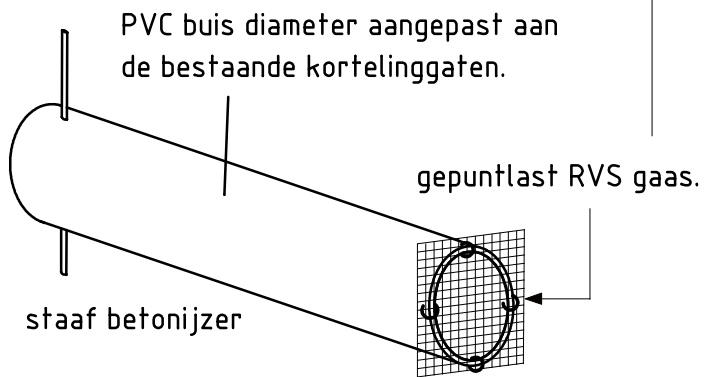
PVC buis diameter aangepast aan de bestaande kortelinggaten.

gepunctlast RVS gaas.

staaf betonijzer

Iets terugliggende stenen bieden nestgelegenheid voor gierzwaluwen!

door afschuining blijft schaduwwerking behouden!

Door toepassing van een buis blijft de kapventilatie gewaarborgd.
